Commune : JOYEUSE

Rivière : La Baume

## Aire de jeux amont stade-mur vestiaires

**Unité de gestion :** Ardèche**Code :** ARD2021\_S\_22**Auteur :** EPTB Ardèche**Date de mise à jour :** 29/08/2022

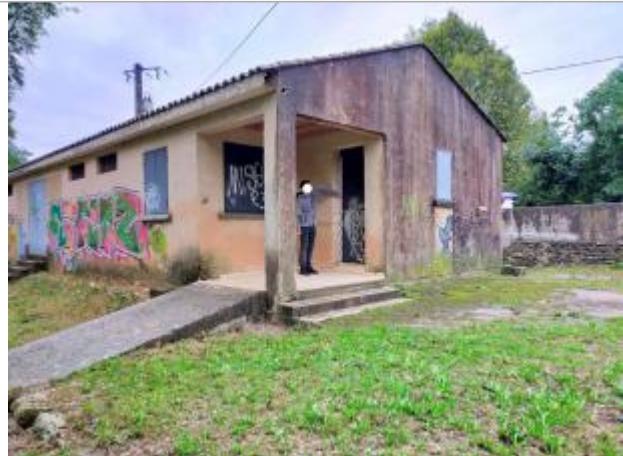
Vue du site

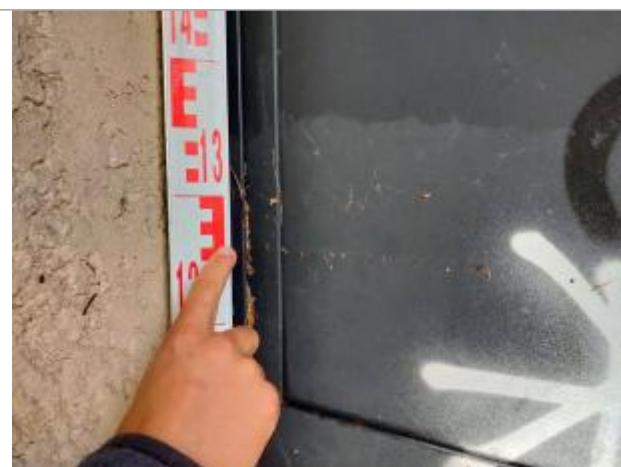
**3 Octobre 2021**Nature de l'inondation : **Débordement de cours d'eau**Altitude calculée de l'eau : **non déterminé**Nature du repère : **Laisse d'inondation****Commentaires :** Mur vestiaires

vue laisse et mesure

**Méthode :** Nivellement direct**Organisme :** EPTB de l'Ardèche**Référence nivélée :** Autre type de référence**Description référence du repère :** Marche entrée**Système altimétrique :** NGF IGN 1969 (système normal)**Différence entre le niveau d'eau et la référence (en m) :** 1.250 m
