Commune : **JOYEUSE**Rivière : **La Baume****Aire de jeux amont stade-toilettes bâtiment vestiaires****1** Repère(s) sur le site**GÉNÉRAL**

Code : ARD2021_S_23

Code : ARD2021_R_23_1

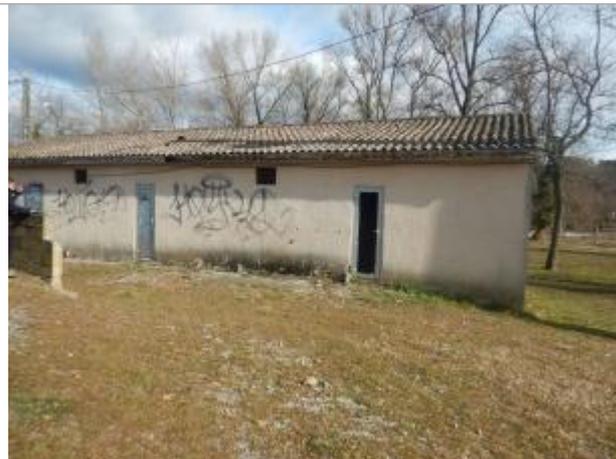
Vue du site

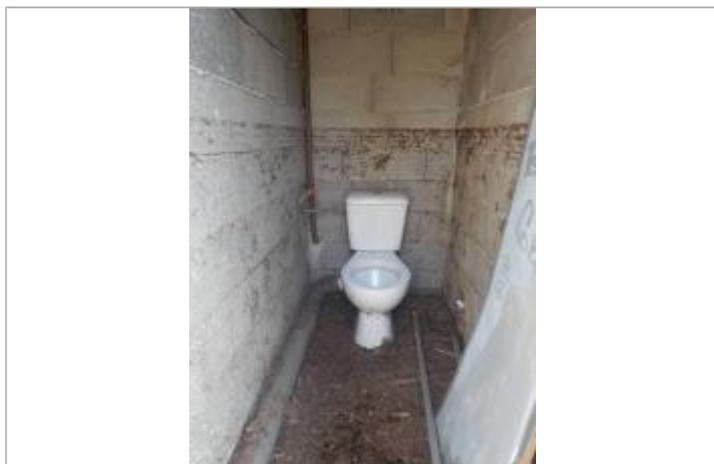
Nature de l'inondation : **Débordement de cours d'eau**Altitude calculée de l'eau : **non déterminé**Nature du repère : **Laisse d'inondation**

Commentaires : Toilettes bâtiment vestiaires

Différence entre le niveau d'eau et la référence (en m) : 1.250 m

vue laisse et mesure
