Commune : **JOYEUSE** | Rivière : **La Baume**

**Aire de jeux amont stade-grillage stade foot**

Unité de gestion : Ardèche  
 Code : ARD2021\_S\_25      Date de mise à jour : 29/08/2022  
 Auteur : EPTB Ardèche

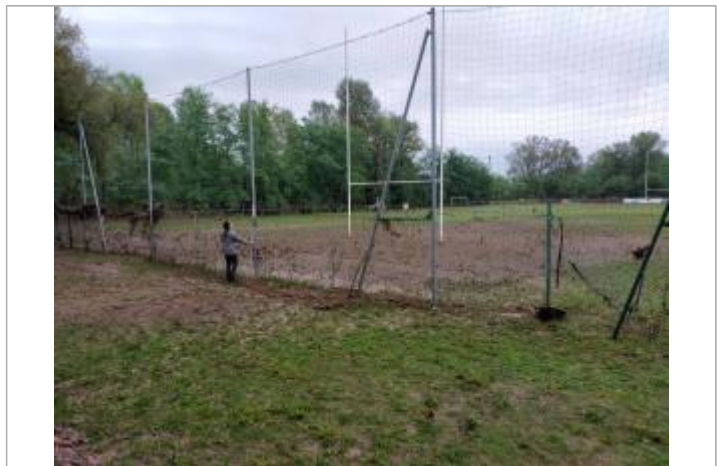
Commentaires : Grillage stade foot

vue laisse

Maximum de l'inondation : Oui  
 Visibilité : Oui      État du repère : Non renseigné  
 Pérennité : Non renseigné      Repère calculé : Non renseigné  
 PHEC : Non renseigné

Méthode : Nivellement direct  
 Organisme : EPTB de l'Ardèche  
 Référence nivelée : Autre type de référence  
 Description référence du repère : TN  
 Système altimétrique : NGF IGN 1969 (système normal)  
 Différence entre le niveau d'eau et la référence (en m) : 2.100 m
