Commune : **JOYEUSE**Rivière : **La Baume****Ruelle face passerelle-muret tagué****1** Repère(s) sur le site**GÉNÉRAL**

Code : ARD2021_S_26

Code : ARD2021_R_26_1

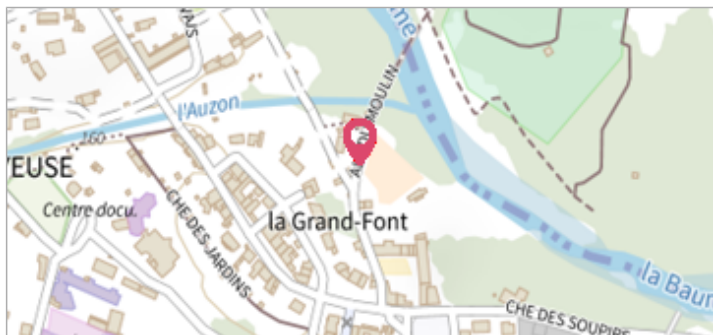
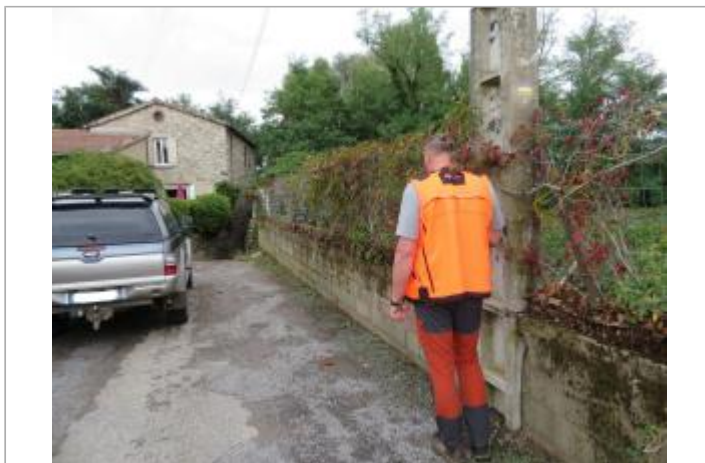
Vue du site

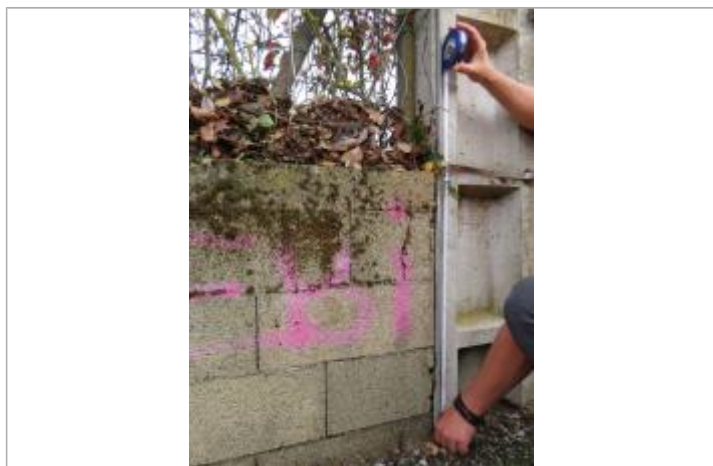
Nature de l'inondation : **Débordement de cours d'eau**Altitude calculée de l'eau : **non déterminé**Nature du repère : **Laisse d'inondation****Commentaires** : Muret tagué d'écritures roses à proximité directe d'un pylône en béton**GÉNÉRAL**

MARQUE**Maximum de l'inondation** : Oui**Visibilité** : Oui**État du repère** : Non renseigné**Pérennité** : Non renseigné**Repère calculé** : Non renseigné**PHEC** : Non renseigné**SOURCE DE REPÉRAGE : RELEVÉ DE LAISSES DE CRUE SUITE À LA CRUE D'OCT 2021 SUR LE BV DE L'ARDÈCHE - 04/10/2021****Type de repérage** : Campagne de terrain post-inondation**Organisme(s)** : EPTB de l'Ardèche**NIVELLEMENT INITIAL - 04/10/2021****Méthode** : Nivellement direct**Organisme** : EPTB de l'Ardèche**Référence nivelée** : Autre type de référence**Description référence du repère** : TN**Système altimétrique** : NGF IGN 1969 (système normal)**Différence entre le niveau d'eau et la référence (en m)** : 1.010 m

vue laisse et mesure
