Commune : **LA SOUCHE****site baignade terrain basket-Angle mur vert autour terrain basket**

GÉNÉRAL**Unité de gestion** : Ardèche**Code** : ARD2021_S_46**Auteur** : EPTB Ardèche**Date de mise à jour** : 29/08/2022

**3 Octobre 2021**Nature de l'inondation : **Débordement de cours d'eau**

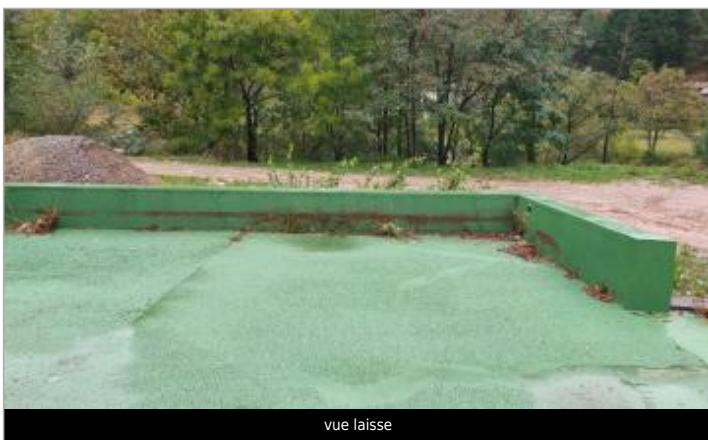
Commentaires : Angle mur vert autour terrain basket

Altitude calculée de l'eau : **non déterminé**Nature du repère : **Laisse d'inondation****GÉNÉRAL****Code** : ARD2021_R_46_1**Auteur** : EPTB Ardèche**Date de mise à jour** :

**MARQUE****Maximum de l'inondation** : Oui**Visibilité** : Oui**Pérennité** : Non renseigné**PHEC** : Non renseigné**État du repère** : Non renseigné**Repère calculé** : Non renseigné**SOURCE DE REPÉRAGE : RELEVÉ DE LAISSES DE CRUE SUITE À LA CRUE D'OCT 2021 SUR LE BV DE L'ARDÈCHE - 04/10/2021****Type de repérage** : Campagne de terrain post-inondation
Organisme : EPTB de l'Ardèche**NIVELLEMENT INITIAL - 04/10/2021****Méthode** : Nivellement direct**Organisme** : EPTB de l'Ardèche**Référence nivélée** : Autre type de référence**Description référence du repère** : Pied du mur vert**Système altimétrique** : NGF IGN 1969 (système normal)**Différence entre le niveau d'eau et la référence (en m)** : 0.270 m
