Commune : **LA SOUCHE****site baignade terrain basket-Mur petit bâtiment près de la porte**

GÉNÉRAL**Unité de gestion** : Ardèche**Code** : ARD2021_S_47**Auteur** : EPTB Ardèche**Date de mise à jour** : 29/08/2022

**3 Octobre 2021**Nature de l'inondation : **Débordement de cours d'eau**

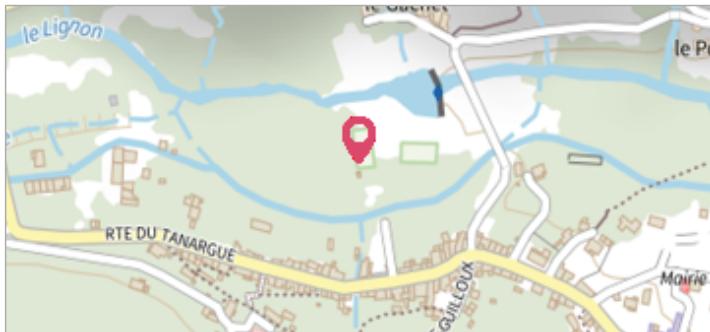
Commentaires : Mur petit bâtiment près de la porte

Altitude calculée de l'eau : **non déterminé**Nature du repère : **Laisse d'inondation****GÉNÉRAL****Code** : ARD2021_R_47_1**Auteur** : EPTB Ardèche**Date de mise à jour** :

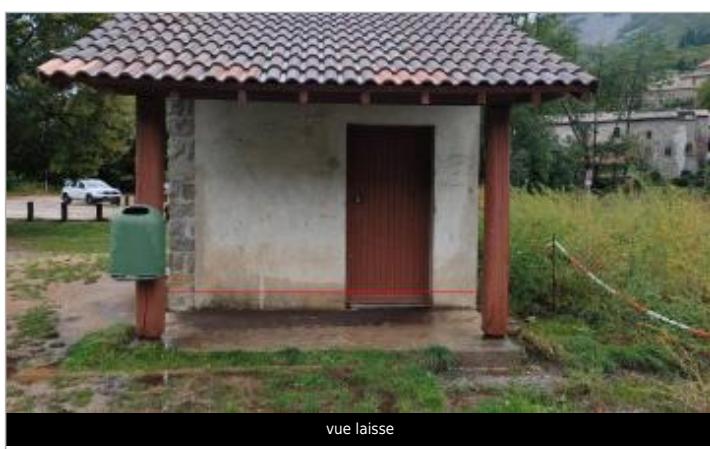
**MARQUE****Maximum de l'inondation** : Oui**Visibilité** : Oui**Pérennité** : Non renseigné**PHEC** : Non renseigné**État du repère** : Non renseigné**Repère calculé** : Non renseigné**SOURCE DE REPÉRAGE : RELEVÉ DE LAISSES DE CRUE SUITE À LA CRUE D'OCT 2021 SUR LE BV DE L'ARDÈCHE - 04/10/2021****Type de repérage** : Campagne de terrain post-inondation
Organisme : EPTB de l'Ardèche**NIVELLEMENT INITIAL - 04/10/2021****Méthode** : Nivellement direct**Organisme** : EPTB de l'Ardèche**Référence nivélée** : Autre type de référence**Description référence du repère** : Pied mur bâtiment près porte**Système altimétrique** : NGF IGN 1969 (système normal)**Différence entre le niveau d'eau et la référence (en m)** : 0.200 m
