Commune : **LA SOUCHE**

site baignade terrain basket-grillage au niveau du deuxième poteau autour du terrain de tennis

Unité de gestion : Ardèche
 Code : ARD2021_S_48 Date de mise à jour : 29/08/2022
 Auteur : EPTB Ardèche

Code : ARD2021_R_48_1 Date de mise à jour : 30/08/2022
 Auteur : EPTB Ardèche

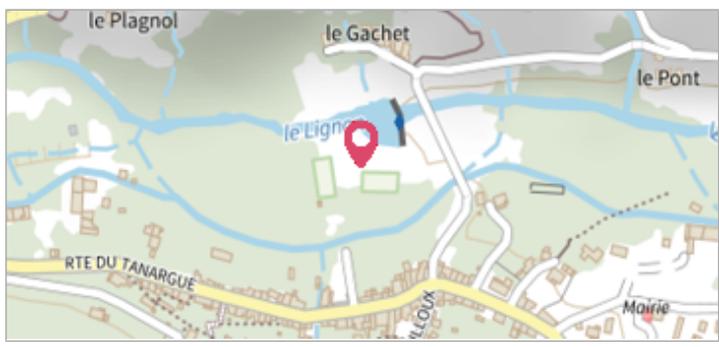
Commentaires : Petit-Lignon, rive droite **1** Repère(s) sur le site

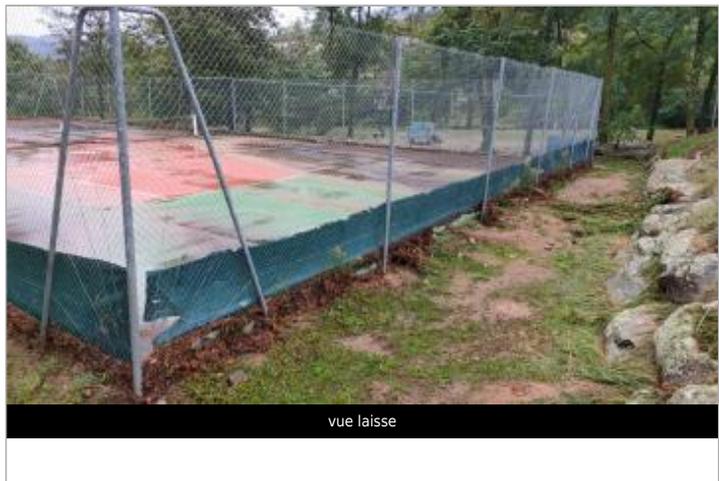
Commentaires : Grillage au niveau du deuxième poteau autour du terrain de tennis

Maximum de l'inondation : Oui
 Visibilité : Oui État du repère : Non renseigné
 Pérennité : Non renseigné Repère calculé : Non renseigné
 PHEC : Non renseigné

Méthode : Nivellement direct
 Organisme : EPTB de l'Ardèche
 Référence nivelée : Autre type de référence
 Description référence du repère : Pied du grillage
 Système altimétrique : NGF IGN 1969 (système normal)
 Différence entre le niveau d'eau et la référence (en m) : 0.380 m
