Commune : **ROCLES**

Rivière : **La Baume**

Parot-pont amont, dir. Beaumont

Code : ARD2021_S_57

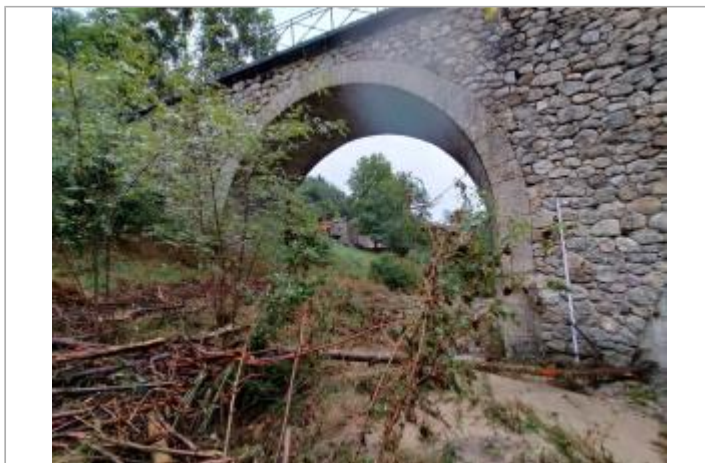
Vue du site

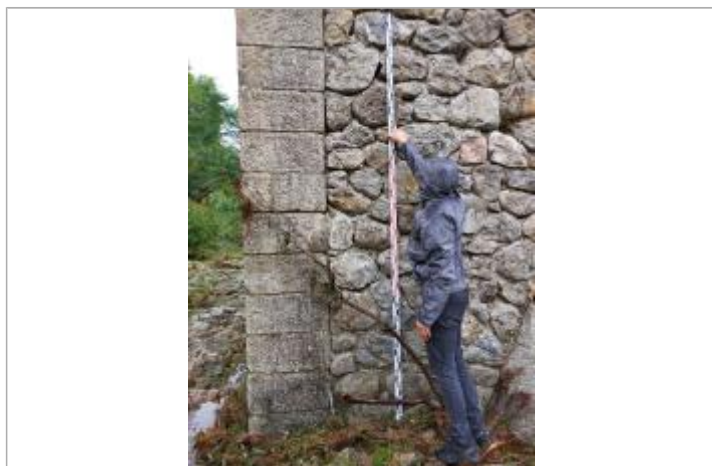
Nature du repère : **Laisse d'inondation**

Commentaires : 2ème pilier du pont

Différence entre le niveau d'eau et la référence (en m) : 2.300 m

vue laisse et mesure
