Commune : **ROSIERES** | Rivière : **La Baume**

**Stade foot quartier Pont-vestiaires**

Code : ARD2021\_R\_58\_1      Date de mise à jour : 01/09/2022  
 Auteur : EPTB Ardèche

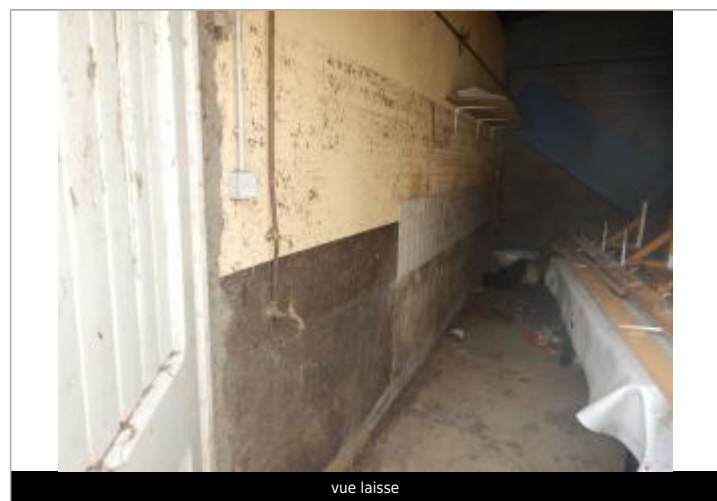
Nature de l'inondation : **Débordement de cours d'eau**      Nature du repère : **Laisse d'inondation**

Commentaires : Vestiaires

Maximum de l'inondation : Oui  
 Visibilité : Oui      État du repère : Non renseigné  
 Pérennité : Non renseigné      Repère calculé : Non renseigné  
 PHEC : Non renseigné

Méthode : Nivellement direct  
 Organisme : EPTB de l'Ardèche  
 Référence nivelée : Autre type de référence  
 Description référence du repère : TN  
 Système altimétrique : NGF IGN 1969 (système normal)  
 Différence entre le niveau d'eau et la référence (en m) : 1.820 m
