Commune : **ROSIERES**Rivière : **La Baume****Stade foot quartier Pont-vestiaires****1** Repère(s) sur le site**GÉNÉRAL****Unité de gestion :** Ardèche**Code :** ARD2021\_S\_58**Date de mise à jour :** 29/08/2022**Auteur :** EPTB Ardèche

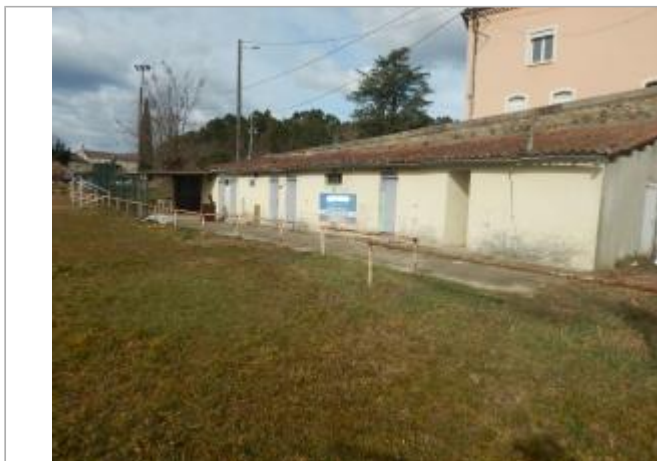
Vue du site

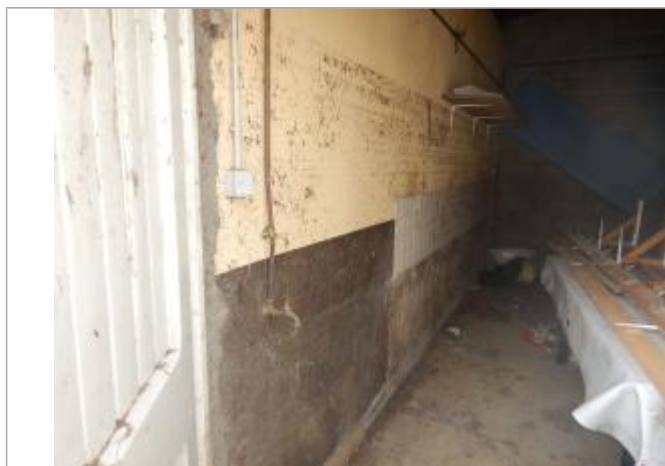
**3 Octobre 2021**Nature de l'inondation : **Débordement de cours d'eau**Altitude calculée de l'eau : **non déterminé**Nature du repère : **Laisse d'inondation****Commentaires :** Vestiaires**GÉNÉRAL****Code :** ARD2021\_R\_58\_1**Date de mise à jour :****Auteur :** EPTB Ardèche

vue laisse

**MARQUE****Maximum de l'inondation :** Oui**Visibilité :** Oui**État du repère :** Non renseigné**Pérennité :** Non renseigné**Repère calculé :** Non renseigné**PHEC :** Non renseigné**SOURCE DE REPÉRAGE : RELEVÉ DE LAISSES DE CRUE SUITE À LA CRUE D'OCT 2021 SUR LE BV DE L'ARDÈCHE - 04/10/2021****Type de repérage :** Campagne de terrain post-inondation**Organisme :** EPTB de l'Ardèche**NIVELLEMENT INITIAL - 04/10/2021****Méthode :** Nivellement direct**Organisme :** EPTB de l'Ardèche**Référence nivelée :** Autre type de référence**Description référence du repère :** TN**Système altimétrique :** NGF IGN 1969 (système normal)**Différence entre le niveau d'eau et la référence (en m) :** 1.820 m
