Commune : **VILLEFORT**Rivière : **Le ruisseau de Paillère****Pont St Jean-maison face amont****1** Repère(s) sur le site**GÉNÉRAL**

Code : ARD2021_S_78

SOURCE DE REPÉRAGE : RELEVÉ DE LAISSES DE CRUE SUITE À LA CRUE D'OCT 2021 SUR LE BV DE L'ARDÈCHE - 04/10/2021

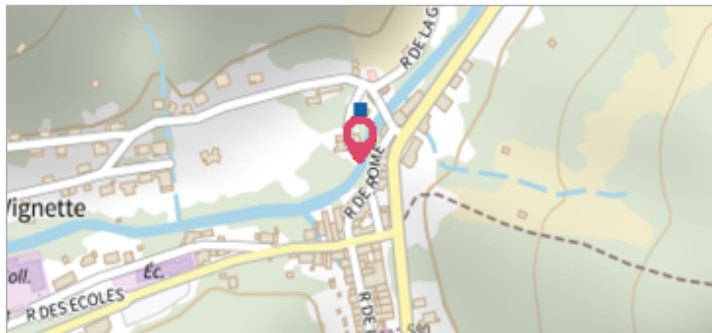
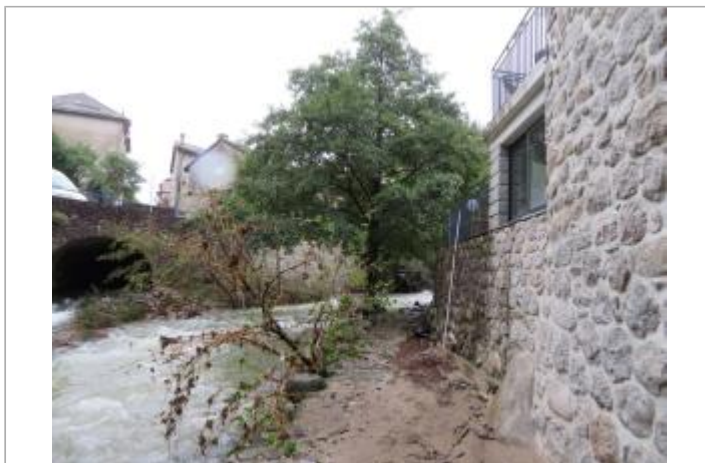
Vue du site

Nature de l'inondation : **Débordement de cours d'eau**Altitude calculée de l'eau : **non déterminé**Nature du repère : **Témoignage oral**

Commentaires : Maison amont pont St Jean

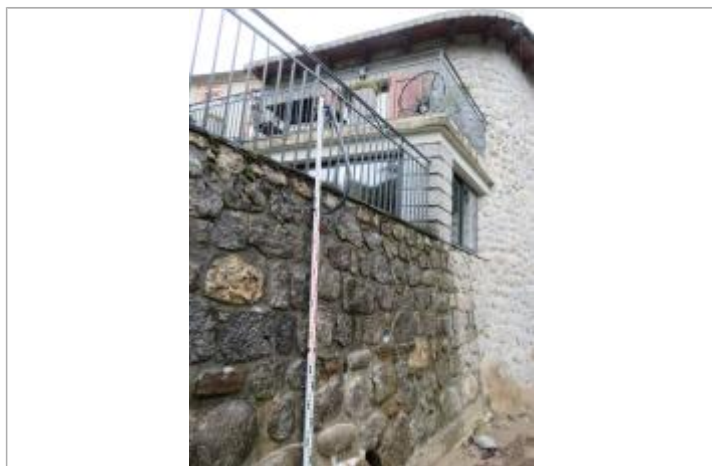
vue mesure

Description référence du repère : Seuil bétonné du socle du mur

Différence entre le niveau d'eau et la référence (en m) : 2.420 m
