Commune : **VILLEFORT****Pont St Jean-maison face amont**Rivière : **Le ruisseau de Paillère****1** Repère(s) sur le site**GÉNÉRAL****Unité de gestion :** Ardèche**Code :** ARD2021\_S\_78**Auteur :** EPTB Ardèche**Date de mise à jour :** 29/08/2022

**3 Octobre 2021**Nature de l'inondation : **Débordement de cours d'eau**Altitude calculée de l'eau : **non déterminé**Nature du repère : **Témoignage oral****Commentaires :** Maison amont pont St Jean**GÉNÉRAL****Code :** ARD2021\_R\_78\_1**Date de mise à jour :****Auteur :** EPTB Ardèche

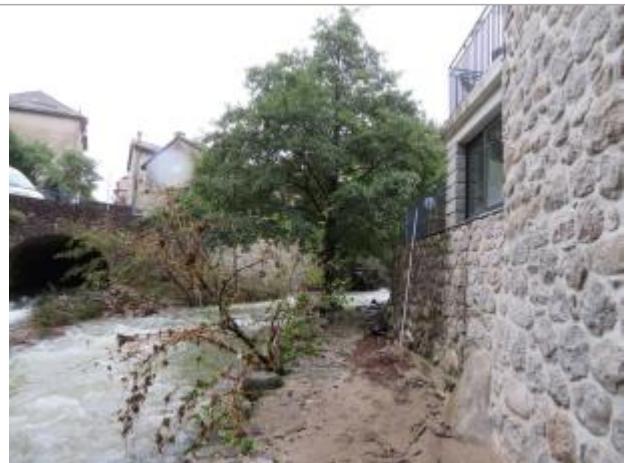
Vue du site

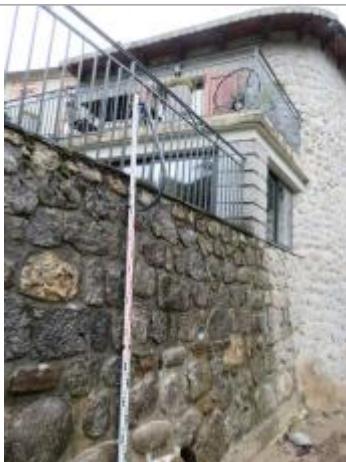
vue mesure

**MARQUE****Maximum de l'inondation :** Non**Visibilité :** Oui**État du repère :** Non renseigné**Pérennité :** Non renseigné**Repère calculé :** Non renseigné**PHEC :** Non renseigné**SOURCE DE REPÉRAGE : RELEVÉ DE LAISSES DE CRUE SUITE À LA CRUE D'OCT 2021 SUR LE BV DE L'ARDÈCHE - 04/10/2021****Type de repérage :** Campagne de terrain post-inondation**Organisme :** EPTB de l'Ardèche**NIVELLEMENT INITIAL - 04/10/2021****Méthode :** Nivellement direct**Organisme :** EPTB de l'Ardèche**Référence nivélée :** Autre type de référence**Description référence du repère :** Seuil bétonné du socle du mur**Système altimétrique :** NGF IGN 1969 (système normal)**Différence entre le niveau d'eau et la référence (en m) :** 2.420 m
