Commune : SAINTE-ROSE

Rivière : Ravine Grand Boucan

Code : WEB_S_202011260512

Code : WEB_R_202208313700

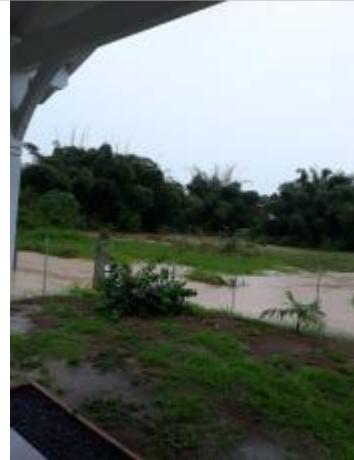
Inondation bas de maison

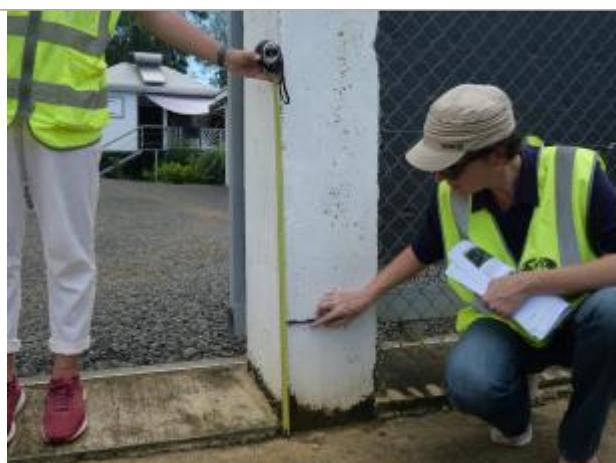
Commentaires : témoignage renseigne sur débordement du cours d'eau

Nature du repère : Témoignage oral

État du repère : Disparu

Description référence du repère : sol - trottoir

Différence entre le niveau d'eau et la référence (en m) : 0.330 m

Altitude calculée de l'eau (en m) : 3.61 m
