Commune : **VIMOUTIERS****Mur à proximité de la porte de secours, Maison Paroissiale****Commentaires** : Mur à proximité immédiate de la porte de secours, à l'arrière de la maison paroissiale. Porte donnant sur la rivière.**1** Repère(s) sur le site**GÉNÉRAL****Unité de gestion** : Seine aval-Côtiers Normands**Code** : WEB_S_202209265632 **Date de mise à jour** : 26/09/2022**Auteur** : SPC.SACN

Mur à proximité de la porte de secours, Maison Paroissiale

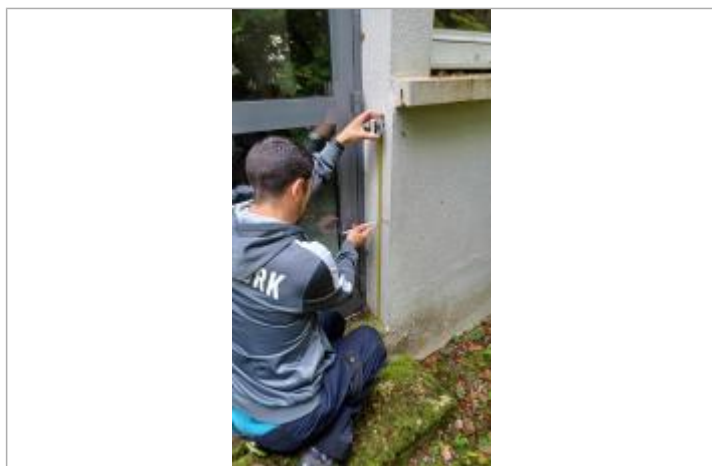
**12 juin 2018**Nature de l'inondation : **Débordement de cours d'eau**Altitude calculée de l'eau : **97.88 m**Nature du repère : **Marque peinture ou encre****Commentaires** : Laisse de crue inscrite sur le mur au marqueur à 52 cm/sol.**GÉNÉRAL****Code** : WEB_R_202209260414**Date de mise à jour** :**Auteur** : SPC.SACN

Laisse de crue inscrite sur le mur au marqueur à 52 cm/sol.
