Commune : **VIMOUTIERS**

Mur à proximité de la porte de secours, Maison Paroissiale

Unité de gestion : Seine aval-Côtiers Normands**Code :** WEB_S_202209265632 **Date de mise à jour :** 26/09/2022**Auteur :** SPC.SACN

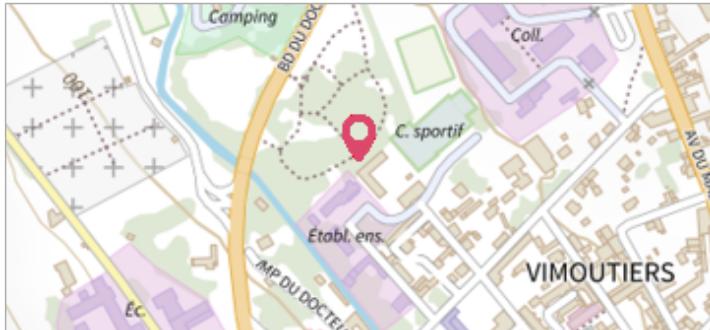
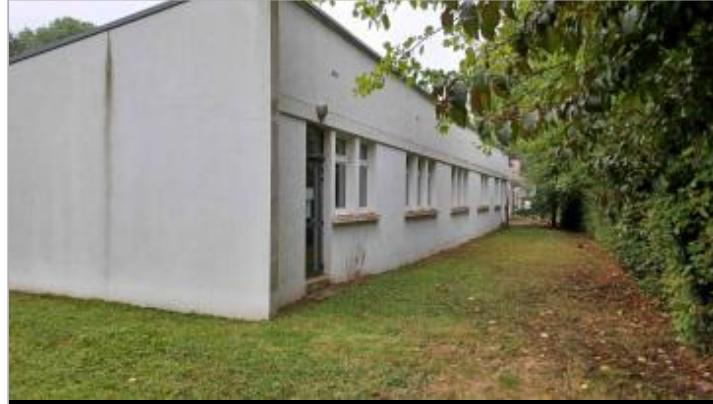
Mur à proximité de la porte de secours, Maison Paroissiale

Commentaires : Mur à proximité immédiate de la porte de secours, à l'arrière de la maison paroissiale. Porte donnant sur la rivière.

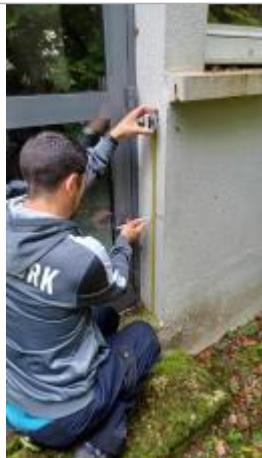
Laisse de crue inscrite sur le mur au marqueur à 52 cm/sol.

Altitude calculée de l'eau : **97.88 m**Nature du repère : **Marque peinture ou encre**

Maximum de l'inondation : Oui**Visibilité :** Oui**État du repère :** Bon**Pérennité :** Moyenne

Méthode : Méthode combinée**Référence nivellée :** Autre type de référence**Description référence du repère :** Surface de la 2 ème marche (en partant du bas) au niveau du sol de la pièce.**Système altimétrique :** NGF IGN 1969 (système normal)**Altitude de la référence (en m) :** 97.360 m**Différence entre le niveau d'eau et la référence (en m) :** 0.520 m**Altitude calculée de l'eau (en m) :** 97.88
