Commune : **CAPESTERRE-BELLE-EAU** | Rivière : **Petite Rivière à Goyave**
CBE Sainte-Marie - Maison de quartier - Annexe mairie

GÉNÉRAL
 Unité de gestion : Guadeloupe
 Code : WEB_S_202210100047 Date de mise à jour : 10/07/2023
 Auteur : DEAL971

16 septembre 2022
 Nature de l'inondation : **Débordement de cours d'eau** Nature du repère : **Laisse d'inondation**

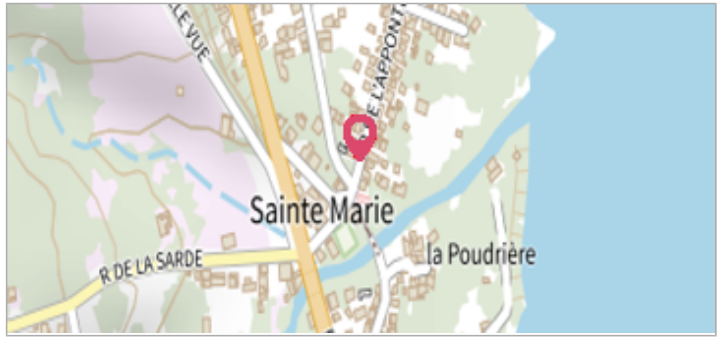
Commentaires : Trâce d'une PHE sur support instable (hauteur pas prélevée) env + 2m
 Témoignage : le débordement a inondée le rez de jardin de la structure et le terrain de basket attenant
