Commune : **CAPESTERRE-BELLE-EAU**

Rivière : **Petite Rivière à Goyave**

CBE Sainte-Marie - Maison de quartier - Annexe mairie

Code : WEB_S_202210100047

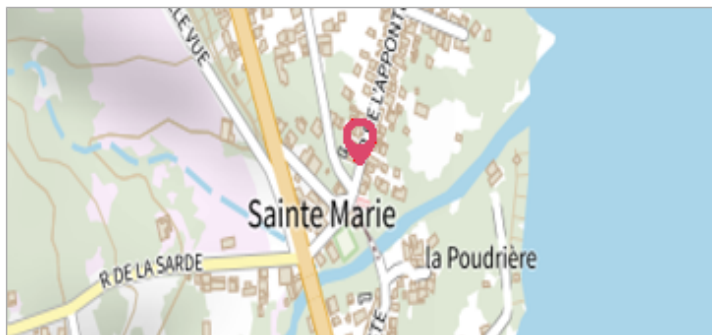
Commentaires : Trâce d'une PHE sur support instable (hauteur pas prélevée) env + 2m

Témoignage : le débordement a inondé le rez de jardin de la structure et le terrain de basket attenant
