Commune : **LAMENTIN**

## Pont sur la Grande Rivière de Goyave

Rivière : **Grande Rivière à Goyaves****1**Repère(s) sur  
le site**GÉNÉRAL****Unité de gestion :** Guadeloupe**Code :** 97115\_Ravine Chaude**Date de mise à jour :** 20/10/2022**Auteur :** DEAL971

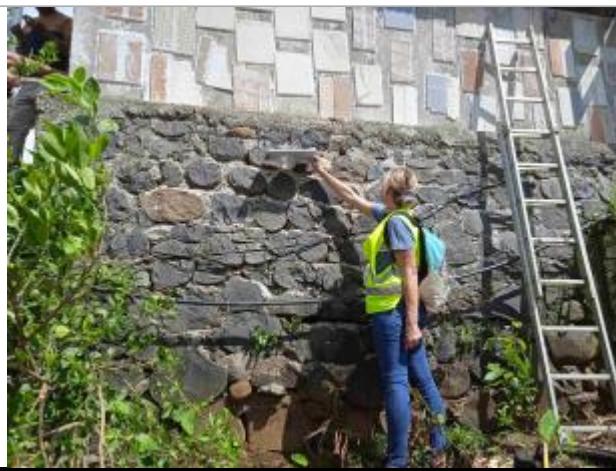
Témoignage d'une hauteur d'eau

**MARQUE****Texte :** L'eau est montée jusqu'à environ -30 cm mur de soutènement de l'habitation**Maximum de l'inondation :** Oui**Visibilité :** Oui**État du repère :** Disparu**Pérennité :** Aucune**SOURCE DE REPÉRAGE : CAMPAGNE DE TERRAIN POST-INONDATION (FIONA) DES AGENTS DEAL - 16/09/2022****Type de repérage :** Campagne de terrain post-inondation**NIVELLEMENT INITIAL (TERRAIN)****Référence nivélée :** Autre type de référence**Différence entre le niveau d'eau et la référence (en m) :** -0.370 m
