Commune : **LAMENTIN**Rivière : **Grande Rivière à Goyaves****Pont sur la Grande Rivière de Goyave****1** Repère(s) sur le site**GÉNÉRAL**

Code : 97115_Ravine Chaude

**16 septembre 2022**Nature de l'inondation : **Débordement de cours d'eau**Altitude calculée de l'eau : **non déterminé**Nature du repère : **Témoignage oral****Commentaires :** Débordement de la Grande Rivière de Goyave - En amont du pont de ravine Chaude en rive droite derrière les habitations. Témoignage riverain.**GÉNÉRAL**

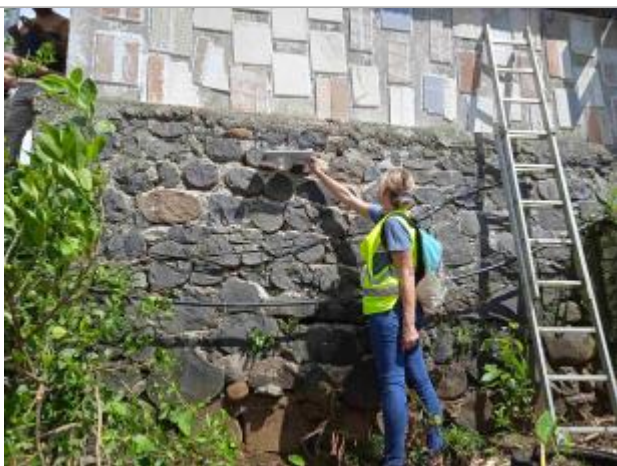
MARQUE**Texte :** L'eau est montée jusqu'à environ -30 cm mur de soutènement de l'habitation**Maximum de l'inondation :** Oui**Visibilité :** Oui**État du repère :** Disparu**Pérennité :** Aucune**SOURCE DE REPÉRAGE :** CAMPAGNE DE TERRAIN POST-INONDATION (FIONA) DES AGENTS DEAL - 16/09/2022**Type de repérage :** Campagne de terrain post-inondation**NIVELLEMENT INITIAL (TERRAIN)****Référence nivelée :** Autre type de référence**Différence entre le niveau d'eau et la référence (en m) :** -0.370 m

Témoignage d'une hauteur d'eau
