Commune : **LAMENTIN**

Rivière : **Grande Rivière à Goyaves**

Pont sur la Grande Rivière de Goyave

SOURCE DE REPÉRAGE : CAMPAGNE DE TERRAIN POST-INONDATION (FIONA) DES AGENTS DEAL - 16/09/2022

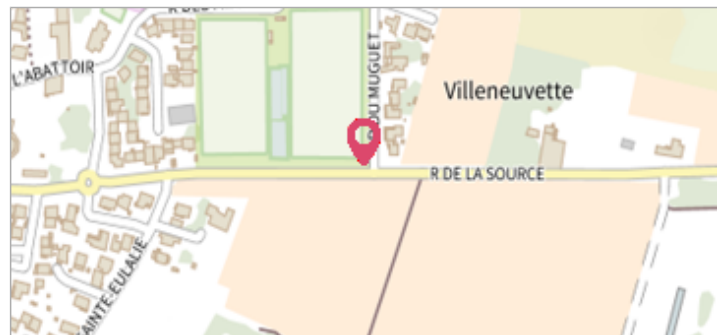
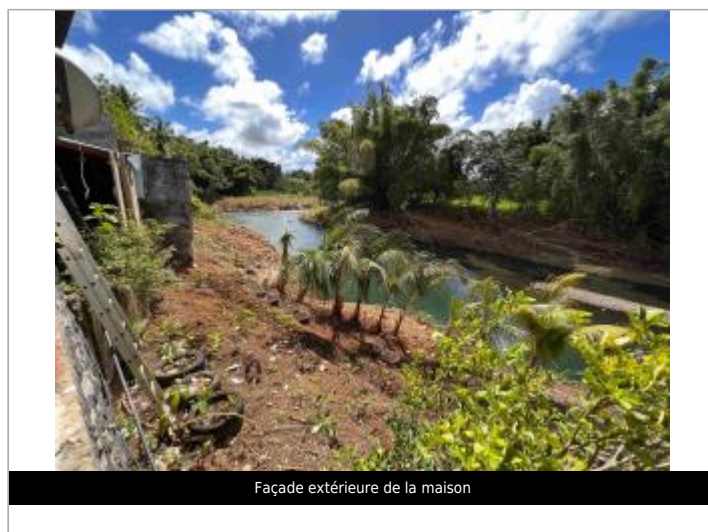
Commentaires : Débordement de la Grande Rivière de Goyave - En amont du pont de ravine Chaude en rive droite derrière les habitations. Témoignage riverain.

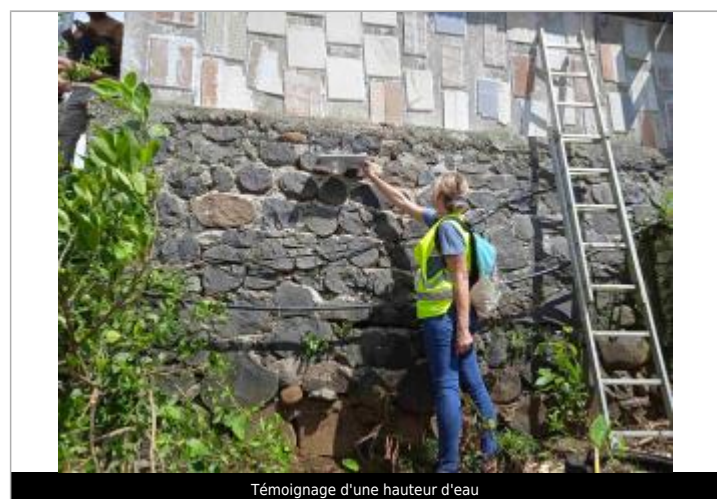
Code : 97115_RavChaude_Chal Date de mise à jour : 20/10/2022
 Auteur : DEAL971

Texte : L'eau est montée jusqu'à environ -30 cm mur de soutènement de l'habitation
Maximum de l'inondation : Oui
Visibilité : Oui **État du repère** : Disparu
Pérennité : Aucune

Référence nivelée : Autre type de référence
Différence entre le niveau d'eau et la référence (en m) : -0.370 m
