Commune : **LAMENTIN**

Rivière : **Grande Rivière à Goyaves**

Lamentin - Ravine Chaude- Pont sur la Grande Rivière de Goyave

SOURCE DE REPÉRAGE : CAMPAGNE DE TERRAIN POST-INONDATION (FIONA) DES AGENTS DEAL - 16/09/2022

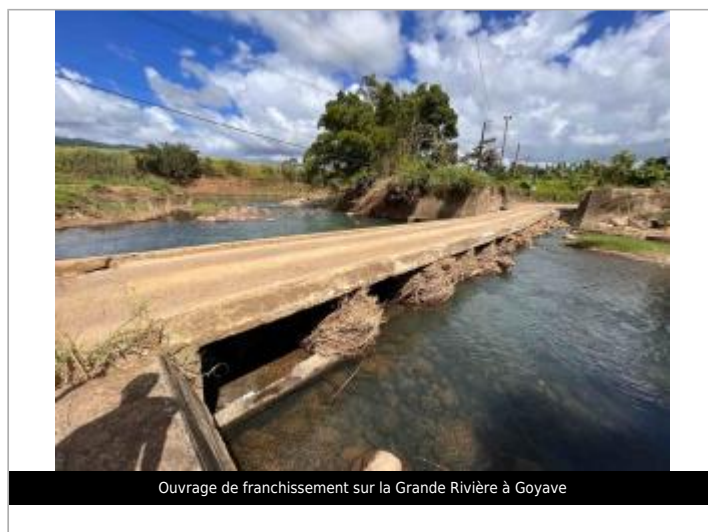
Commentaires : La Grande Rivière de Goyave est sortie de son lit et sa hauteur a dépassé chacun des 2 murs qui encadrent la rivière sur le chemin de Ravine chaude de part et d'autre du pont qui a été largement submergé (hauteur supérieure à 2m) . Le jour du passage (8/10/2022) encore de nombreux embâcles obstruent le passage de l'eau sous le pont, et un animal mort flotte en contre-bas. Signalement fait à la mairie.

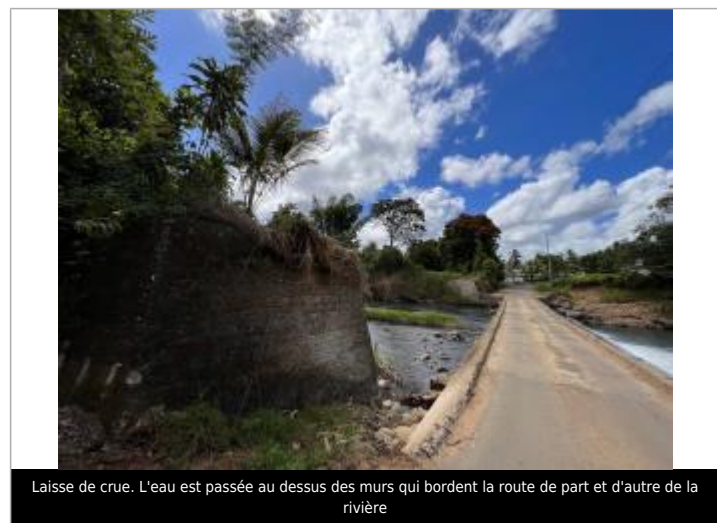
Maximum de l'inondation : Non
Visibilité : Oui **État du repère :** Disparu
Pérennité : Aucune
