Commune : **LAMENTIN** | Rivière : **Grande Rivière à Goyaves**

Lamentin - Ravine Chaude- Pont sur la Grande Rivière de Goyave

SOURCE DE REPÉRAGE : CAMPAGNE DE TERRAIN POST-INONDATION (FIONA) DES AGENTS DEAL - 16/09/2022

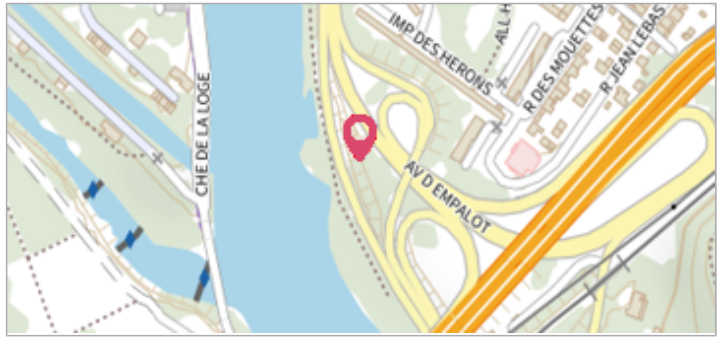
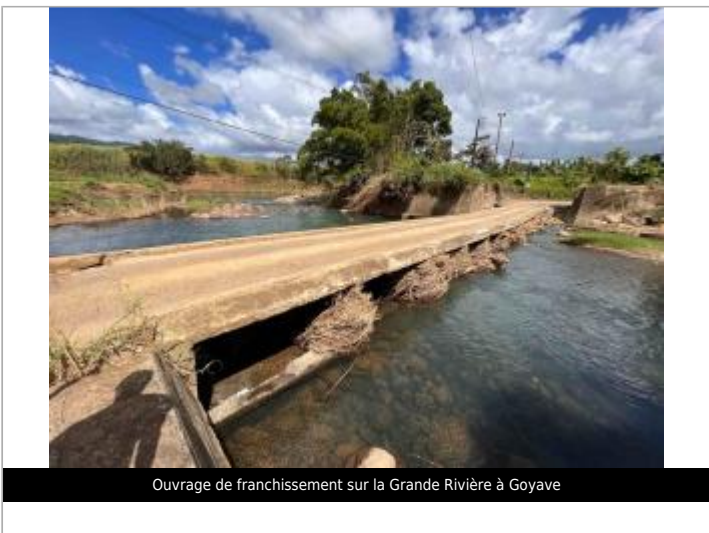
Commentaires : La Grande Rivière de Goyave est sortie de son lit et sa hauteur a dépassé chacun des 2 murs qui encadrent la rivière sur le chemin de Ravine chaude de part et d'autre du pont qui a été largement submergé (hauteur supérieure à 2m) . Le jour du passage (8/10/2022) encore de nombreux embâcles obstruent le passage de l'eau sous le pont. et un animal mort flotte en contre-bas. Signalement fait à la mairie.

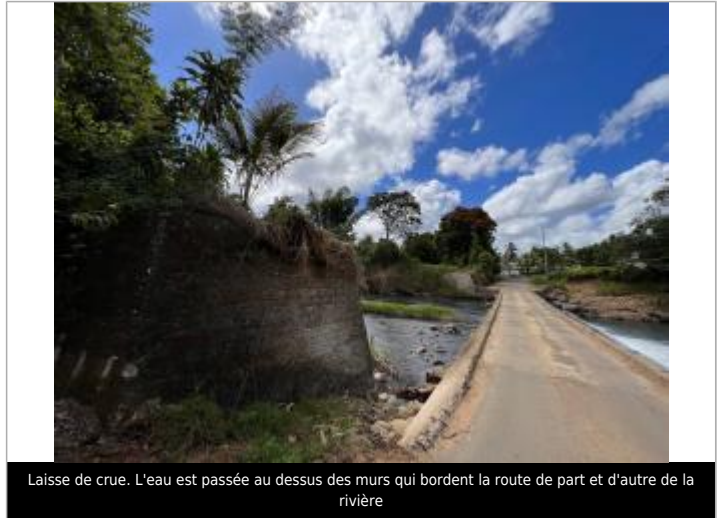
Maximum de l'inondation : Non
 Visibilité : Oui État du repère : Disparu
 Pérennité : Aucune
