Commune : **LAMENTIN** | Rivière : **Grande Rivière à Goyaves**

## Lamentin - Ravine Chaude- Pont sur la Grande Rivière de Goyave

**16 Septembre 2022**  
 Nature de l'inondation : **Débordement de cours d'eau**    Nature du repère : **Laisse d'inondation**

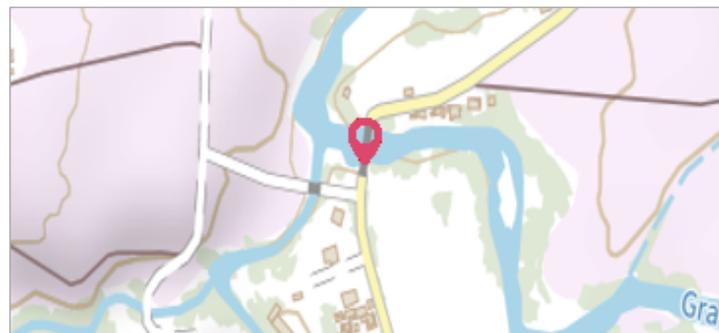
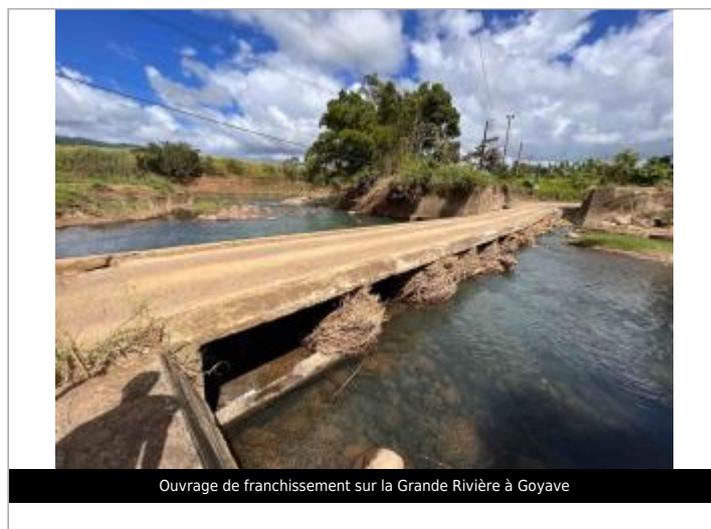
**Commentaires :** La Grande Rivière de Goyave est sortie de son lit et sa hauteur a dépassé chacun des 2 murs qui encadrent la rivière sur le chemin de Ravine chaude de part et d'autre du pont qui a été largement submergé (hauteur supérieure à 2m) . Le jour du passage (8/10/2022) encore de nombreux embâcles obstruent le passage de l'eau sous le pont, et un animal mort flotte en contre-bas. Signalement fait à la mairie.

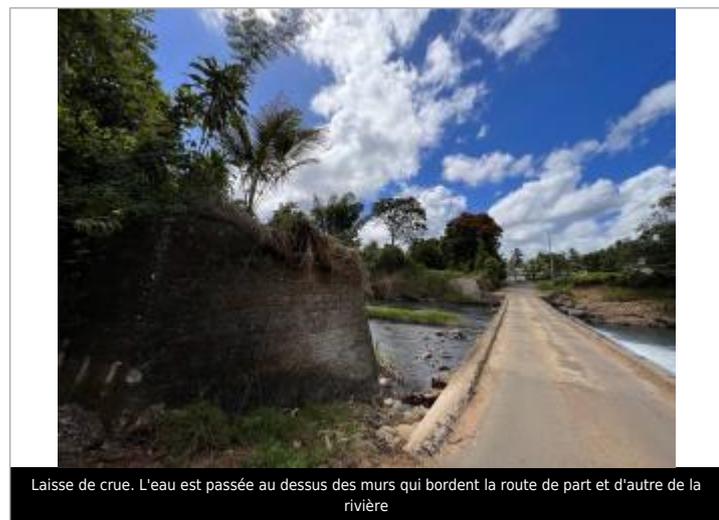
**Maximum de l'inondation :** Non  
**Visibilité :** Oui    **État du repère :** Disparu  
**Pérennité :** Aucune
