Commune : **LAMENTIN**

Rivière : **Grande Rivière à Goyaves**

Cne du Lamentin - lieu-dit Ravine Chaude - Chemin de Chouchou (Baimbridge)

Code : WEB_S_202210133901

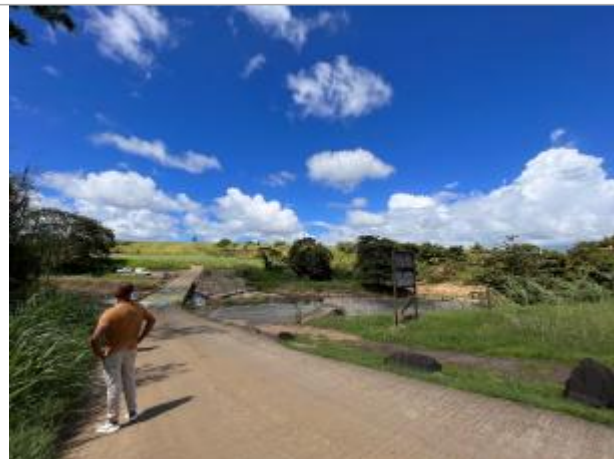
Photo du Pont qui enjambe la Grande Rivière de Goyave sur le chemin de Chouchou depuis l'aire de pique nique

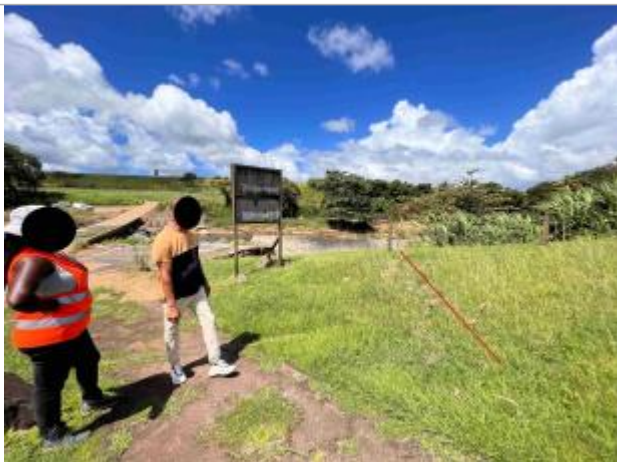
Commentaires : Nombreuses traces d'érosions de la Rivière en rive Droite. Ouvrage de confortement de berge emporté. (Mais on ne sait pas si c'est suite à Fiona ou si cela date de plus longtemps). L'eau est montée en direction des carbetts au-delà de la plateforme bétonnée. Laissez de crue dans l'herbe.

Dépôt de matières solides indiquant l'emprise de la zone inondée en rive droite
