Commune : **TROIS-RIVIERES**

Ruelle des soeurs

Code : WEB_S_202210134651

SOURCE DE REPÉRAGE : CAMPAGNE DE TERRAIN POST-INONDATION (FIONA) DES AGENTS DEAL - 16/09/2022

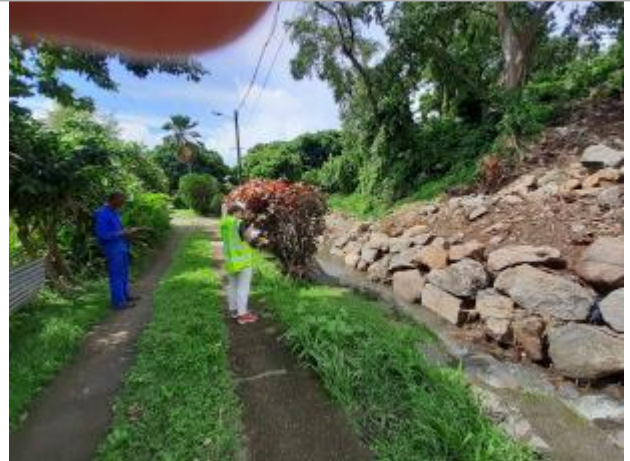
Rive droite de la ravine du bourg

Commentaires : Un enrochement illégal a vu le jour en rive droite. Lieu où la ravine est sortie de son lit en rive gauche (côté habitation).

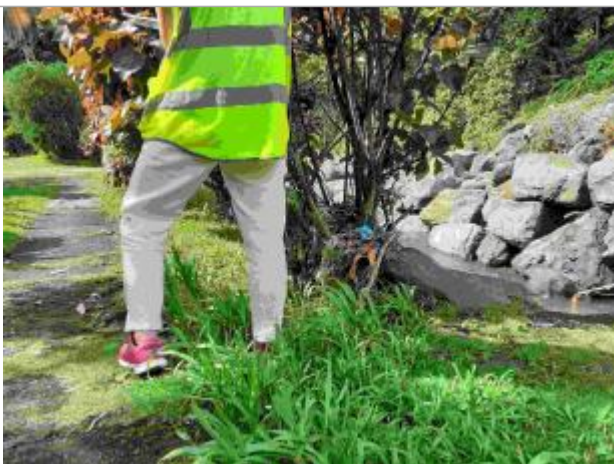
Dépôt de matières solides
