Commune : **TROIS-RIVIERES**

## Ruelle des soeurs

Code : WEB\_S\_202210134651

**SOURCE DE REPÉRAGE : CAMPAGNE DE TERRAIN POST-INONDATION (FIONA) DES AGENTS DEAL - 16/09/2022**

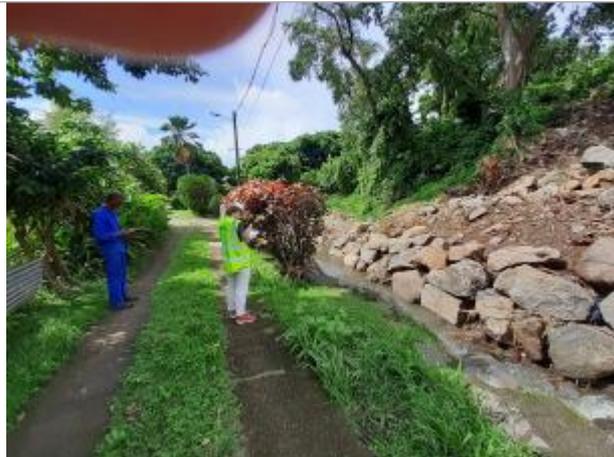
Rive droite de la ravine du bourg

**Commentaires** : Un enrochement illégal a vu le jour en rive droite. Lieu où la ravine est sortie de son lit en rive gauche (côté habitation).

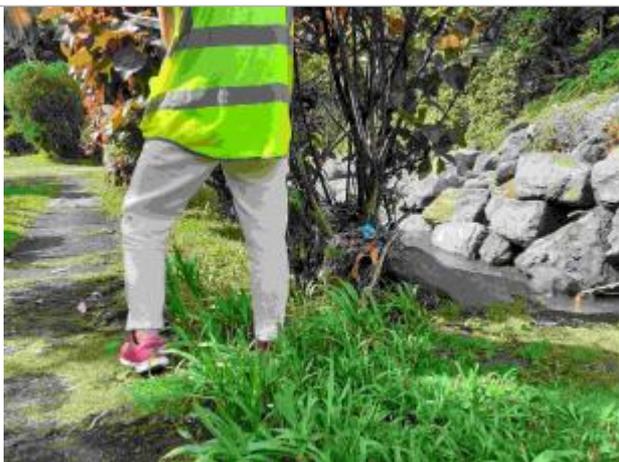
Nature du repère : **Laisse d'inondation**

Dépôt de matières solides
