Commune : **TROIS-RIVIERES**

## Ruelle des soeurs

**SOURCE DE REPÉRAGE : CAMPAGNE DE TERRAIN POST-INONDATION (FIONA) DES AGENTS DEAL - 16/09/2022**

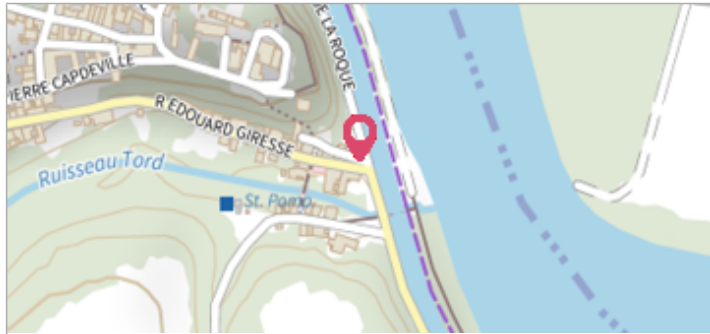
Rive droite de la ravine du bourg

**Commentaires** : Un enrochement illégal a vu le jour en rive droite. Lieu où la ravine est sortie de son lit en rive gauche (côté habitation).
