Commune : TROIS-RIVIERES

## Résidence des Roches Gravées #2

Repère(s) sur le site

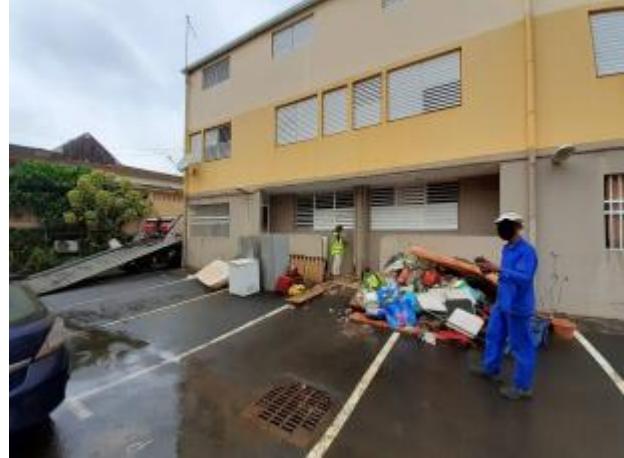
Façade extérieure du bâtiment

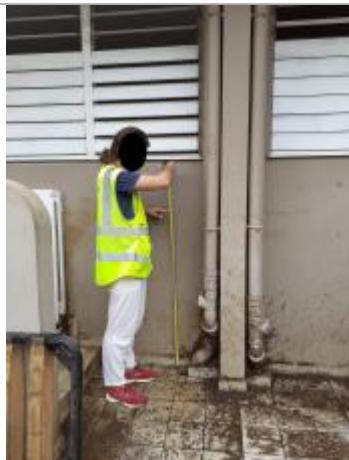
**16 Septembre 2022**Nature de l'inondation : **Débordement de cours d'eau**Altitude calculée de l'eau : **106.407 m**Nature du repère : **Laisse d'inondation****GÉNÉRAL****Code :** WEB\_R\_202210170328**Date de mise à jour :****Auteur :** DEAL971

Dépot de matières solides

**MARQUE****Maximum de l'inondation :** Oui**Visibilité :** Oui**État du repère :** Disparu**Pérennité :** Aucune**SOURCE DE REPÉRAGE : CAMPAGNE DE TERRAIN POST-INONDATION (FIONA) DES AGENTS DEAL - 16/09/2022****Type de repérage :** Campagne de terrain post-inondation**CAMPAGNE TERRAIN POST-INONDATION + NIVELLEMENT AEGIS - 29/09/2024****Méthode :** Méthode combinée**Commentaires sur le nivelllement :** Hauteur relative mesurée après l'événement. Nivellement réalisé en septembre 2024.

**Référence nivellée :** Autre type de référence**Description référence du repère :** sol - carrelage**Système altimétrique :** IGN 1988 (Guadeloupe)**Altitude de la référence (en m) :** 105.267 m**Différence entre le niveau d'eau et la référence (en m) :** 1.140 m**Altitude calculée de l'eau (en m) :** 106.407

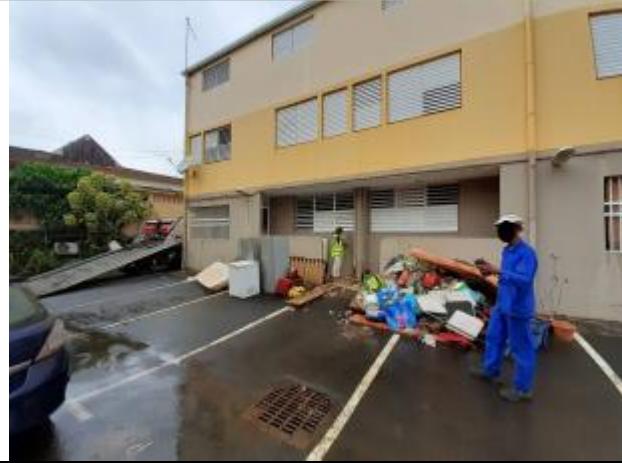
Façade extérieure du bâtiment

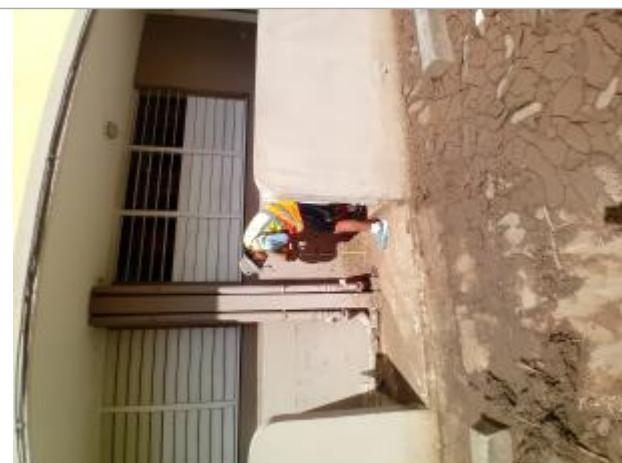
**22 Octobre 2023**Nature de l'inondation : **Débordement de cours d'eau****Commentaires :** Débordement de la ravine canalisée dans le bourg.**GÉNÉRAL****Code :** WEB\_R\_202311063543**Date de mise à jour :****Auteur :** DEAL971

Altitude calculée de l'eau : **106.177 m**Nature du repère : **Laisse d'inondation**

Vue d'ensemble

**MARQUE****Maximum de l'inondation :** Oui**Visibilité :** Oui**État du repère :** Disparu**Pérennité :** Aucune**SOURCE DE REPÉRAGE : COLLECTE POST-INONDATION, DEAL GUADELOUPE (TAMMY 22/10/23) - 24/10/2023****Type de repérage :** Campagne de terrain post-inondation  
**Organisme :** DEAL Guadeloupe**COLLECTE TERRAIN POST-INONDATION + NIVELLEMENT AEGIS - 29/09/2024****Méthode :** Méthode combinée**Commentaires sur le nivelllement :** Hauteur relative mesurée après l'événement. Nivellement réalisé en septembre 2024.

**Référence nivélée :** Autre type de référence**Description référence du repère :** sol - carrelage**Système altimétrique :** IGN 1988 (Guadeloupe)**Altitude de la référence (en m) :** 105.267 m**Différence entre le niveau d'eau et la référence (en m) :** 0.910 m**Altitude calculée de l'eau (en m) :** 106.177

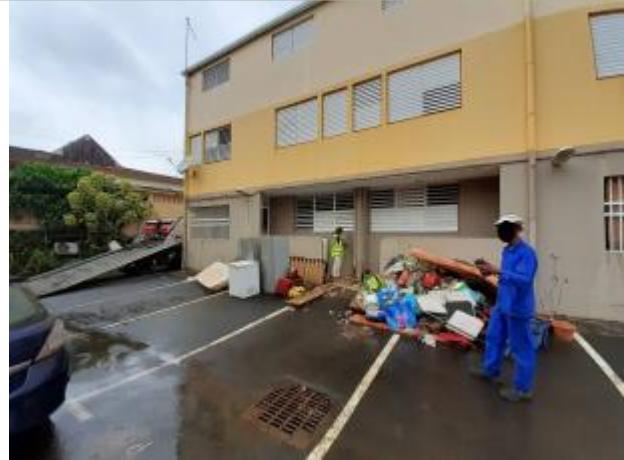
Façade extérieure du bâtiment

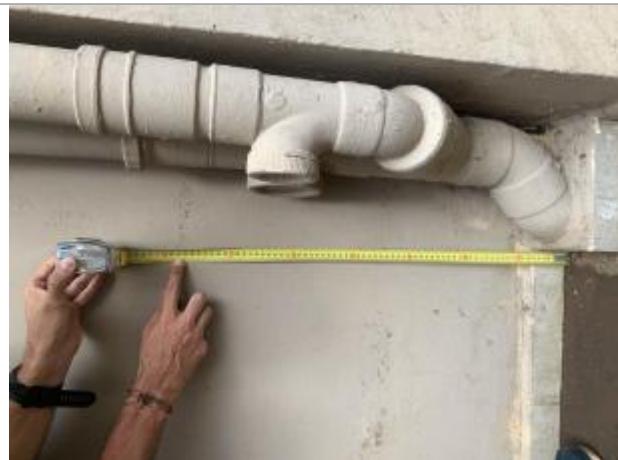
**2 Octobre 2023**Nature de l'inondation : **Mixte**Altitude calculée de l'eau : **105.957 m**Nature du repère : **Laisse d'inondation****GÉNÉRAL****Code :** WEB\_R\_202310093327**Date de mise à jour :****Auteur :** DEAL971

**MARQUE****Maximum de l'inondation :** Oui**Visibilité :** Oui**État du repère :** Disparu**Pérennité :** Aucune

Dépôts de matières solides

**SOURCE DE REPÉRAGE : COLLECTE POST-INONDATION, DEAL GUADELOUPE (02/10/2023) - 02/10/2023****Type de repérage :** Campagne de terrain post-inondation  
**Organisme :** DEAL Guadeloupe**COLLECTE TERRAIN POST-INONDATION + NIVELLEMENT AEGIS - 29/09/2024****Méthode :** Méthode combinée**Commentaires sur le nivellage :** Hauteur relative mesurée après l'événement. Nivellement réalisé en septembre 2024.**Matériels :** GNSS TERIA - PYX + Trimble S7**Référence nivélée :** Autre type de référence**Description référence du repère :** sol - carrelage**Système altimétrique :** IGN 1988 (Guadeloupe)**Altitude de la référence (en m) :** 105.267 m**Différence entre le niveau d'eau et la référence (en m) :** 0.690 m**Altitude calculée de l'eau (en m) :** 105.957
