Commune : **POINTE-A-PITRE**

## ZAE Bergevin parking salle de sport

**SOURCE DE REPÉRAGE : CAMPAGNE DE TERRAIN POST-INONDATION (FIONA) DES AGENTS DE CAP EXCELLENCE - 19/09/2022**

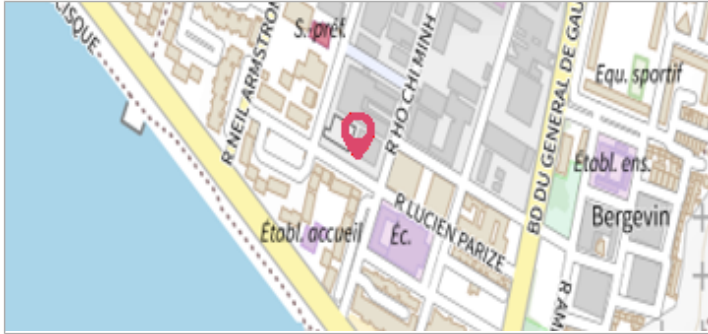
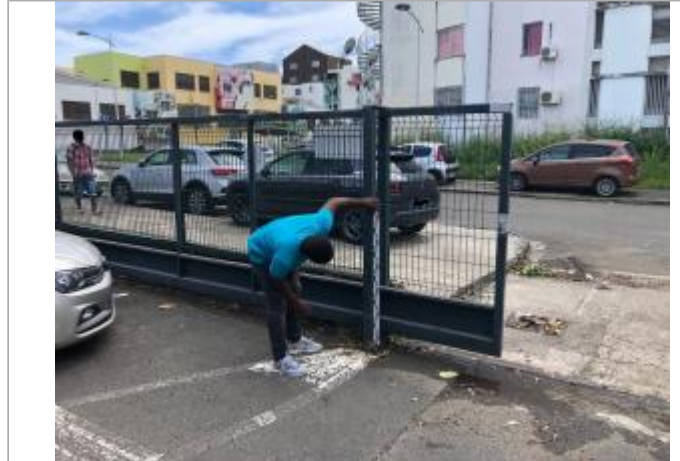
Grillage de cloture à proximité du parking

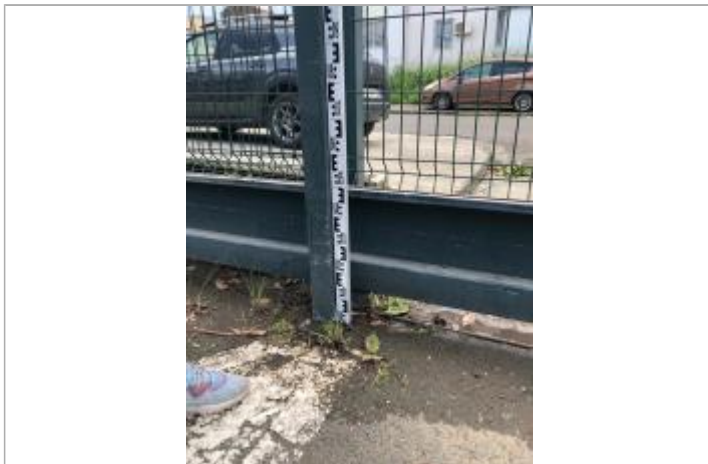
Nature de l'inondation : **Ruissellement**

Nature du repère : **Laisse d'inondation**

Différence entre le niveau d'eau et la référence (en m) : 0.400 m

Dépôt de matières solides
