Commune : **POINTE-A-PITRE**

## ZAE Bergevin parking salle de sport

Grillage de cloture à proximité du parking

**SOURCE DE REPÉRAGE : CAMPAGNE DE TERRAIN POST-INONDATION (FIONA) DES AGENTS DE CAP EXCELLENCE - 19/09/2022**

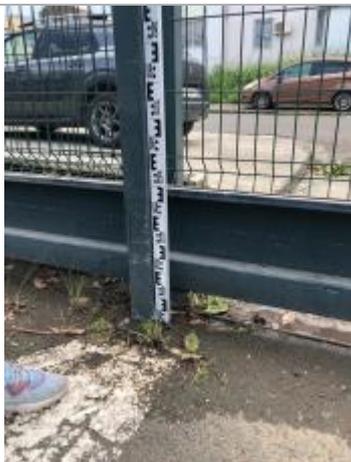
Nature du repère : **Laisse d'inondation**

Différence entre le niveau d'eau et la référence (en m) : 0.400 m

Dépôt de matières solides
