Commune : **POINTE-A-PITRE**

ZAE Bergevin parking salle de sport

Nature de l'inondation : **Ruissellement**

SOURCE DE REPÉRAGE : CAMPAGNE DE TERRAIN POST-INONDATION (FIONA) DES AGENTS DE CAP EXCELLENCE - 19/09/2022

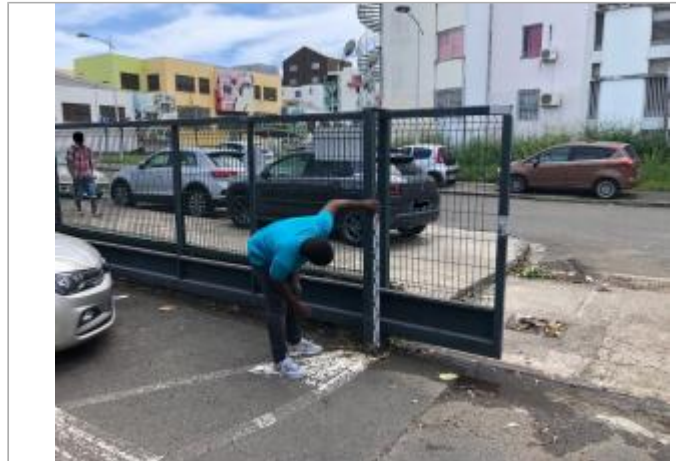
Grillage de cloture à proximité du parking

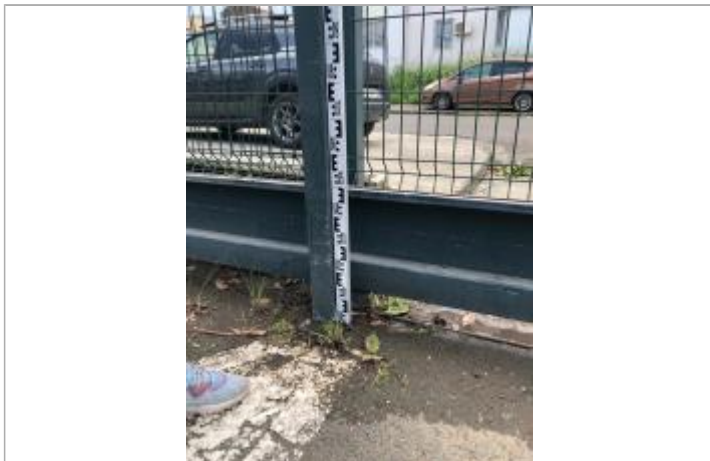
Nature du repère : **Laisse d'inondation**

Différence entre le niveau d'eau et la référence (en m) : 0.400 m

Dépôt de matières solides
