Commune : **POINTE-A-PITRE**

ZAE Bergevin parking salle de sport

Code : WEB_S_202210190545

16 Septembre 2022

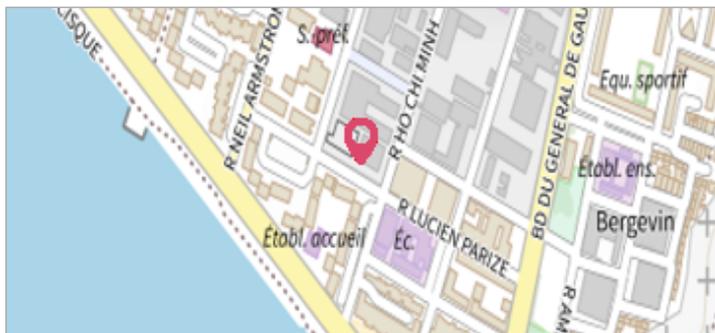
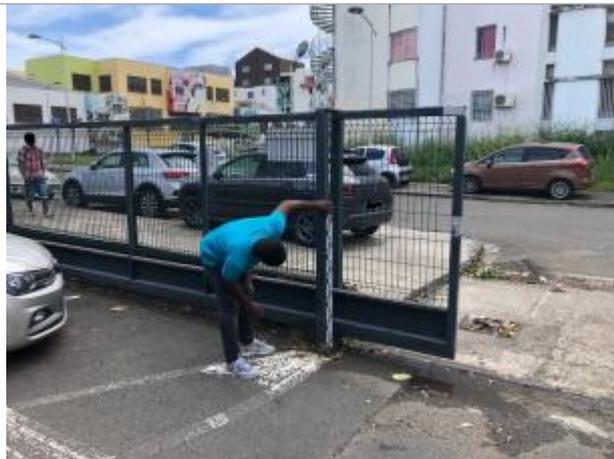
Grillage de cloture à proximité du parking

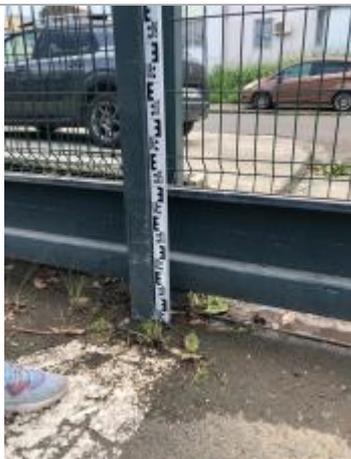
Nature du repère : **Laisse d'inondation**

Différence entre le niveau d'eau et la référence (en m) : 0.400 m

Dépôt de matières solides
