Commune : **POINTE-A-PITRE**

## Rue vatable

**1** Repère(s) sur le site

**SOURCE DE REPÉRAGE : CAMPAGNE DE TERRAIN POST-INONDATION (FIONA) DES AGENTS DE CAP EXCELLENCE - 19/09/2022**

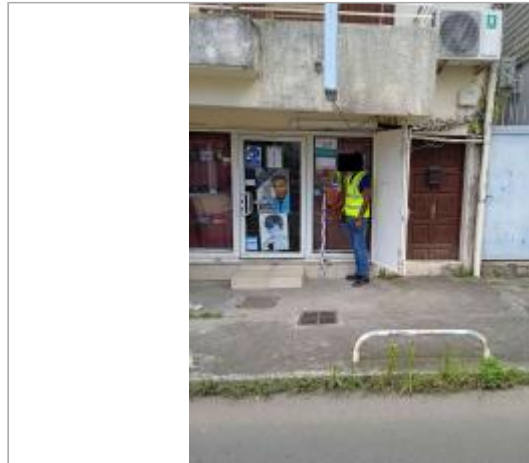
Façade extérieure du bâtiment

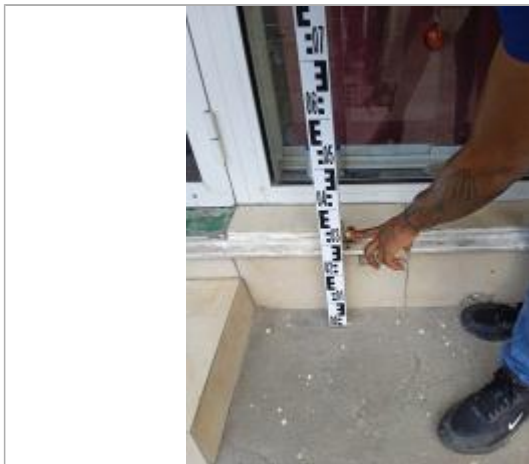
Nature de l'inondation : **Ruissellement**

Nature du repère : **Témoignage oral**

Différence entre le niveau d'eau et la référence (en m) : 0.310 m

Témoignage d'une hauteur d'eau
