Commune : **POINTE-A-PITRE** | **Rue vatable**

**GÉNÉRAL**  
 Unité de gestion : Guadeloupe  
 Code : WEB\_S\_202210190200      Date de mise à jour : 19/10/2022  
 Auteur : DEAL971

**16 Septembre 2022**      Altitude calculée de l'eau : **non déterminé**  
 Nature de l'inondation : **Ruissellement**      Nature du repère : **Témoignage oral**

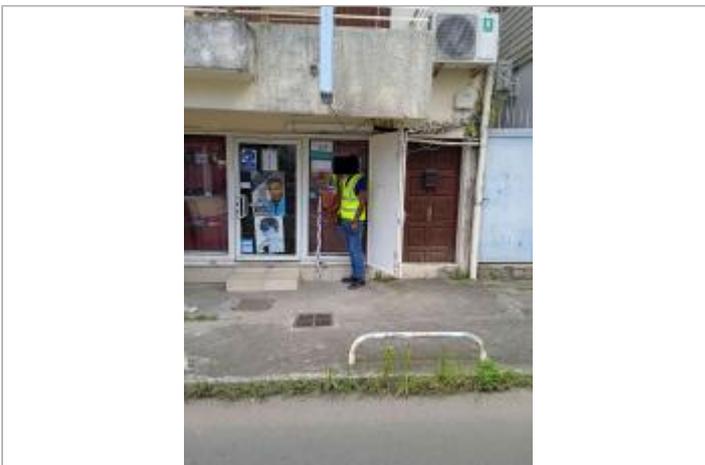
Façade extérieure du bâtiment

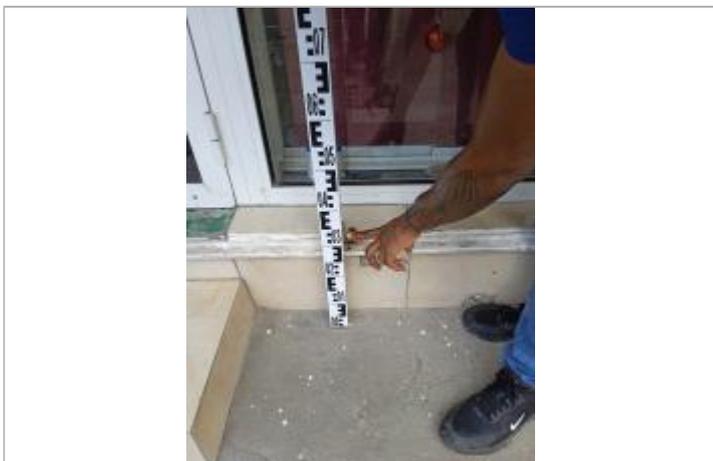
Témoignage d'une hauteur d'eau

**NIVELLEMENT INITIAL (TERRAIN)**  
 Référence nivelée : Autre type de référence  
 Différence entre le niveau d'eau et la référence (en m) : 0.310 m
