Commune : **POINTE-A-PITRE**

## Rue vatable

**1** Repère(s) sur le site

**SOURCE DE REPÉRAGE : CAMPAGNE DE TERRAIN POST-INONDATION (FIONA) DES AGENTS DE CAP EXCELLENCE - 19/09/2022**

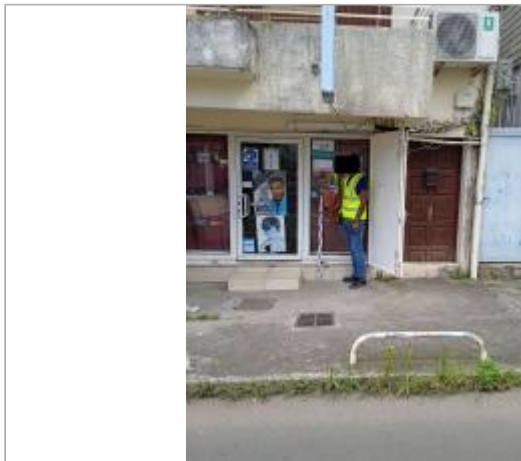
Façade extérieure du bâtiment

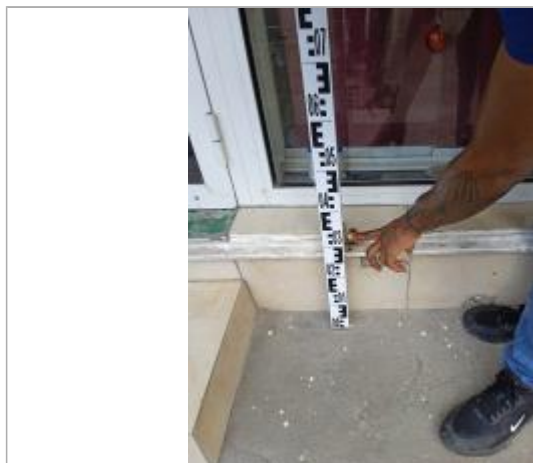
Nature de l'inondation : **Ruissellement**

Différence entre le niveau d'eau et la référence (en m) : 0.310 m

Témoignage d'une hauteur d'eau
