Commune : SAINTE-ROSE

## 6 chemin de navarre

Rivière : Ravine Grand Boucan

Maison individuelle Bois Rada

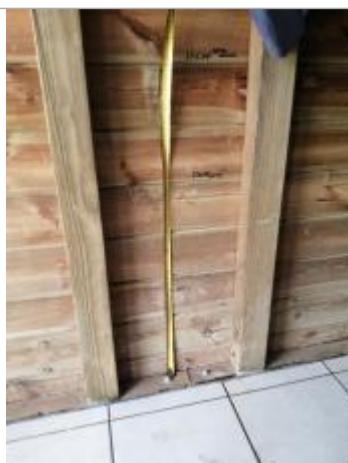
Témoignage d'une hauteur d'eau

**SOURCE DE REPÉRAGE : CAMPAGNE DE TERRAIN POST-INONDATION (FIONA) DES AGENTS EGIS - 30/09/2022****Type de repérage :** Campagne de terrain post-inondation**NIVELLEMENT INITIAL (TERRAIN)****Référence nivélée :** Autre type de référence**Différence entre le niveau d'eau et la référence (en m) :** 0.900 m
