Commune : **LE CENDRE**

30 Avenue du Stade

Unité de gestion : Allier
Code : WEB_S_202212052024 **Date de mise à jour :** 05/12/2022
Auteur : SPC LACI

Code : WEB_R_202212052848 **Date de mise à jour :** 05/12/2022
Auteur : SPC LACI

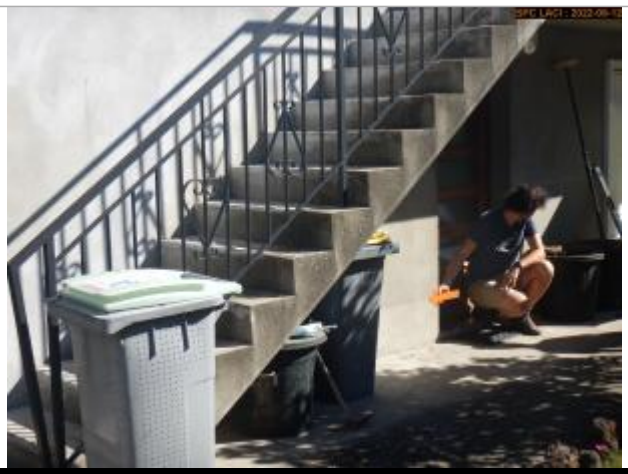
Vue du repère éloignée

Commentaires : Ce repère de crue est une laisse de crue sous forme de trace sur le mur sous l'escalier. Il est situé à 0.26 m du sol bétonné.

Maximum de l'inondation : Oui
Visibilité : Non **État du repère :** Bon
Pérennité : Longue **Repère calculé :** Non
PHEC : Non
