Commune : **LOURDES** | Rivière : **Le Gave de Pau**

Hotel Alba

Commentaires : Code : ART_17_13

Unité de gestion : Gironde-Adour-Dordogne
Code : 23PLVG_GP_S_179 **Date de mise à jour :** 13/06/2023
Auteur : SPC GAD

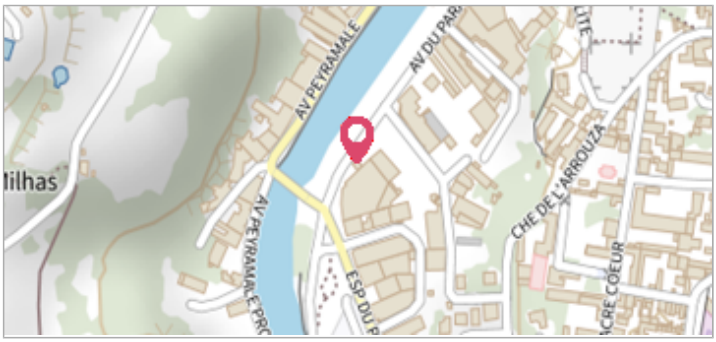
Commentaires : Code : ART_17_13 - L'eau est arrivée à 80cm à l'entrée de l'Hotel Alba, côté droit
