Commune : **HERMANVILLE** | Rivière : **La Vienne**

Façade de l'Eglise Saint Martin

1 Repère(s) sur le site

18 Juin 2023

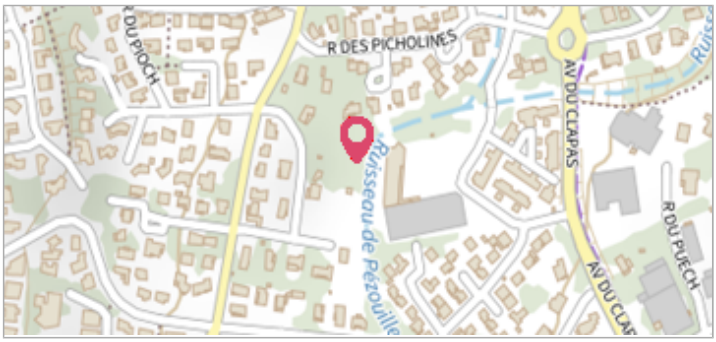
Vue de la crue.

Commentaires : Laisse de crue à 30 cm/sol.
L'eau est arrivée par un fossé affluent de la Vienne et un thalweg sec en rive droite de la Vienne.

Laisse de crue à 30 cm/sol.
