Commune : **GORCY**

place St Martin n°23bis

Unité de gestion : Meuse-Moselle
Code : 23DT54CH1_S_56 **Date de mise à jour :** 05/07/2023
Auteur : SPC MM

Code : 23DT54CH1_R_56_1 **Date de mise à jour :** 05/07/2023
Auteur : SPC MM

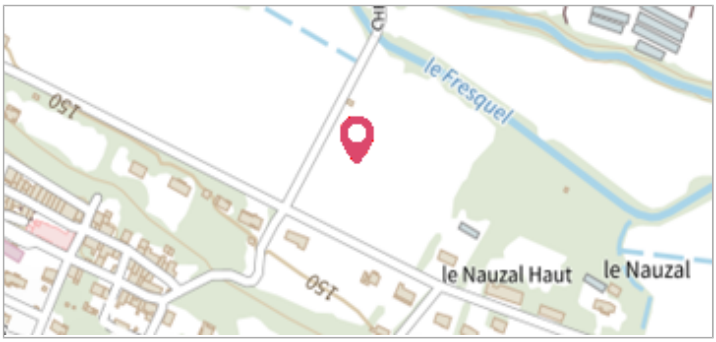
photo du repère de loin

Altitude calculée de l'eau : **240.99 m**

Nature du repère : **Laisse d'inondation**

Commentaires : Mur bâtiment sud-est en arrière de propriété.
