Commune : **SAINT-BENOIT** | Rivière : **Rivière des Marsouins**

Quartier du stade #1

Unité de gestion : Réunion
Code : 23DEAL_R1_S_15 **Date de mise à jour :** 15/09/2023
Auteur : CVH Réunion

Code : 23DEAL_R1_R_15_1 **Date de mise à jour :** 15/09/2023
Auteur : CVH Réunion

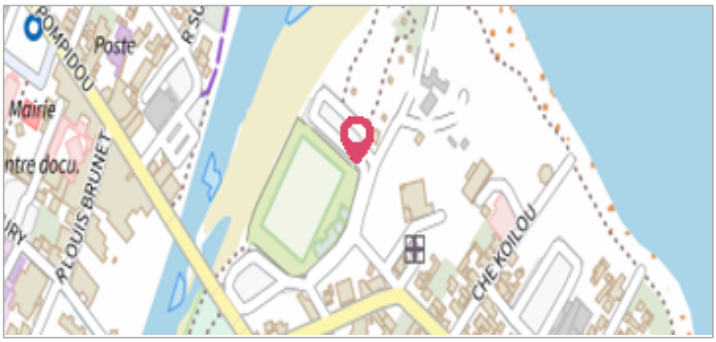
Commentaires : Mur du stade Lucien Simone.

Vue générale du site, DEAL Réunion, 2023
