Commune : **VIEUX-HABITANTS**

Collège Suze Angély

Unité de gestion : Guadeloupe
Code : WEB_S_202310312616 **Date de mise à jour :** 31/10/2023
Auteur : DEAL971

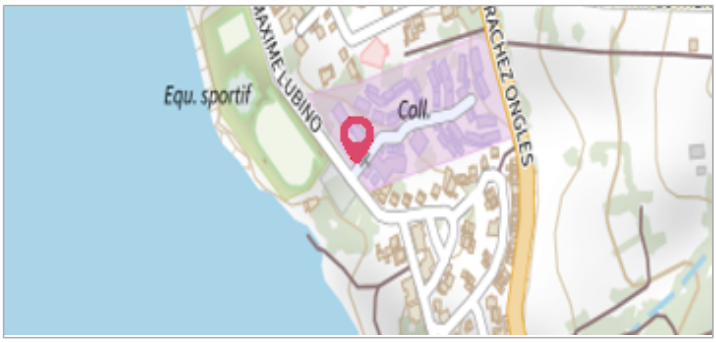
Portail d'entrée du collège

Nature du repère : **Laisse d'inondation**

Dépôts de matières solides

Maximum de l'inondation : Oui
Visibilité : Non **État du repère :** Disparu
Pérennité : Aucune
