Commune : **CAPESTERRE-BELLE-EAU**

Résidence Montplaisir, bâtiment C (apt 3C)

GÉNÉRAL

Unité de gestion : Guadeloupe
Code : WEB_S_202310313454 **Date de mise à jour :** 31/10/2023
Auteur : DEAL971

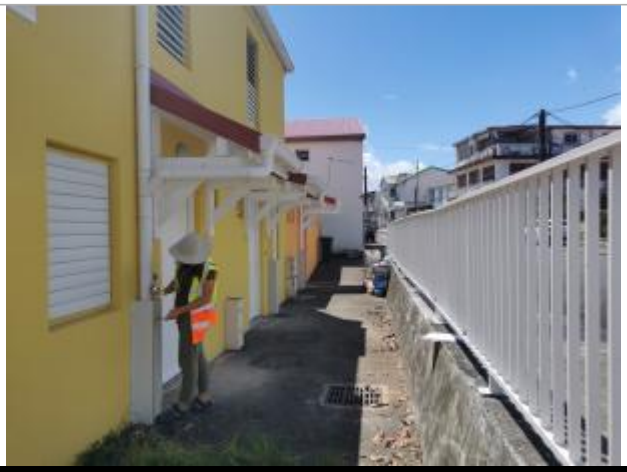
Vue entrée appartement

Dépôts de matières solides
