Commune : **BASSE-TERRE**

Embouchure pont péiton du Galion rive droite #2

Unité de gestion : Guadeloupe
Code : WEB_S_202311062710 **Date de mise à jour :** 06/11/2023
Auteur : DEAL971

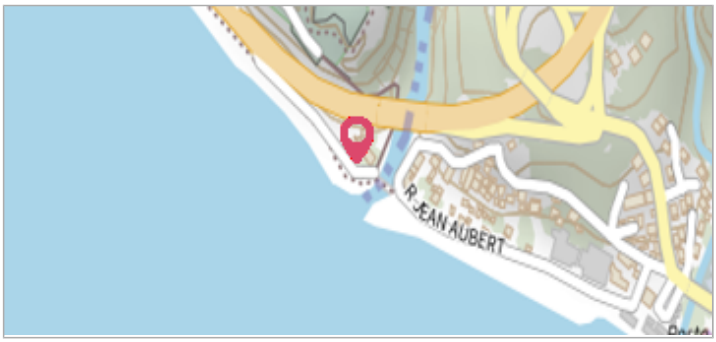
Muret intérieur

Dépôts de matières solides

Maximum de l'inondation : Oui
Visibilité : Non **État du repère :** Disparu
Pérennité : Aucune
