Commune : **BAILLIF**

Rivière : **Rivière du Baillif**

# 42 rue de circonvalation

## 22 Octobre 2023

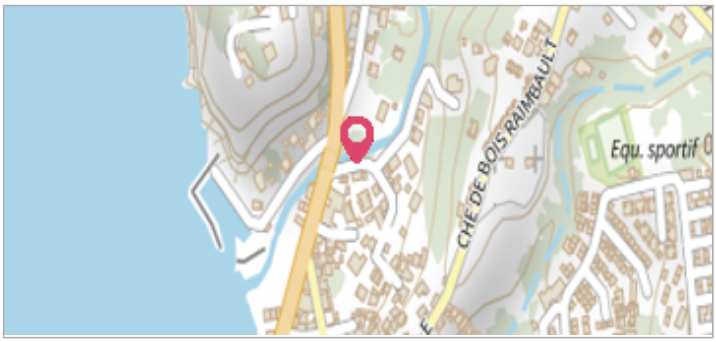
Mur maison individuelle

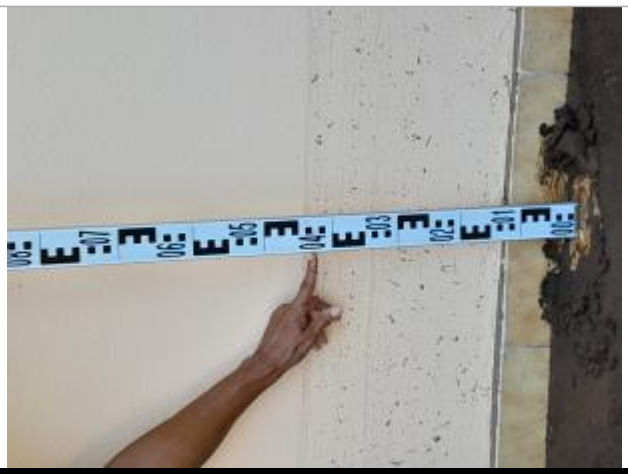
dépôts de matières solides

**Maximum de l'inondation :** Oui
**Visibilité :** Oui **État du repère :** Disparu
**Pérennité :** Aucune
