Commune : **VILLE-EN-TARDENOIS**

50a Avenue du 6 Juin

Unité de gestion : Bassins du Nord
Code : WEB_S_202311151314 **Date de mise à jour :** 11/06/2024
Auteur : PR-Vls

Repère de crue mesuré sur les batiments du garage Autosur

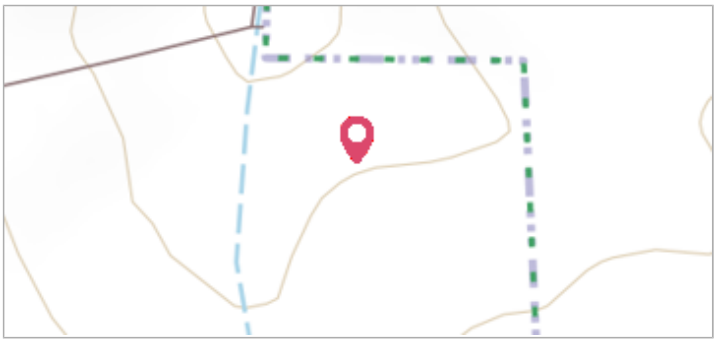
Niveau repéré d'après témoignage et photos du propriétaire. Il y avait 10 cm d'eau et de boue dans la partie basse de l'atelier et le bureau du local de contrôle technique automobile Autosur.

Altitude de la référence (mNGF) : 51,28
Hauteur par rapport à une référence (m) : 0,1
Altitude atteinte par l'eau (mNGF) : 51,38
