Commune : **WIRWIGNES** | Rivière : **Le ruisseau de la Haute Faude**

Baie vitrée de la bibliothèque municipale, 44 rue de l'Eglise.

Unité de gestion : Artois-Picardie
Code : WEB_S_202311201455 **Date de mise à jour :** 20/11/2023
Auteur : SACN_FD

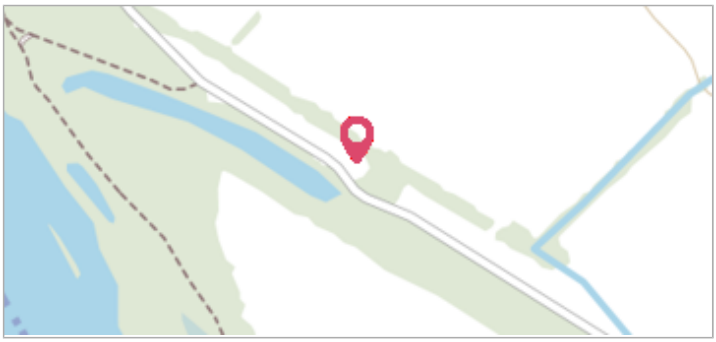
Vue depuis la rue

Commentaires : Laisse de crue à 28 cm/sol devant la baie vitrée.
Il existe un repère de crue normalisé du 5 novembre 2019 à proximité sur le pont de la RD 238.

Laisse de crue à 28cm/sol
