Commune : **APREMONT-SUR-ALLIER** | Rivière : **L' Allier**

Maison avec Tour (face route D45) N°16, D45

GÉNÉRAL

Unité de gestion : Allier
Code : WEB_S_202402055516 **Date de mise à jour :** 05/02/2024
Auteur : SPC LACI

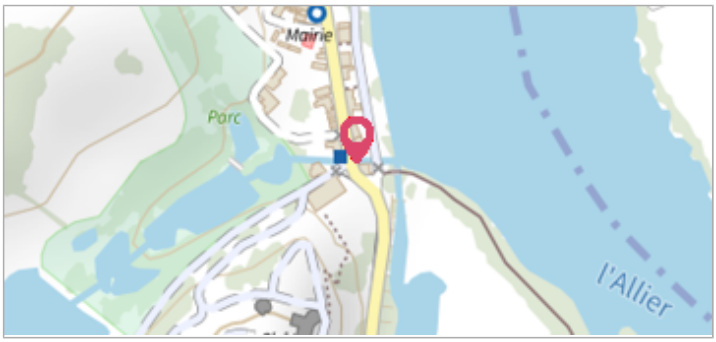
Commentaires : Ce site se trouve sur la route Madame Eugène Schneider (D45), sur la maison face à l'entrée du château au numéro N°16. Plus précisément, sur l'angle de la tourelle côté route D45 et côté amont.

Vue du site en 2023
