Commune : **MARS-SUR-ALLIER** | Rivière : **L' Allier**

Bâtiment agricole, Château Valière

6 Repère(s) sur le site

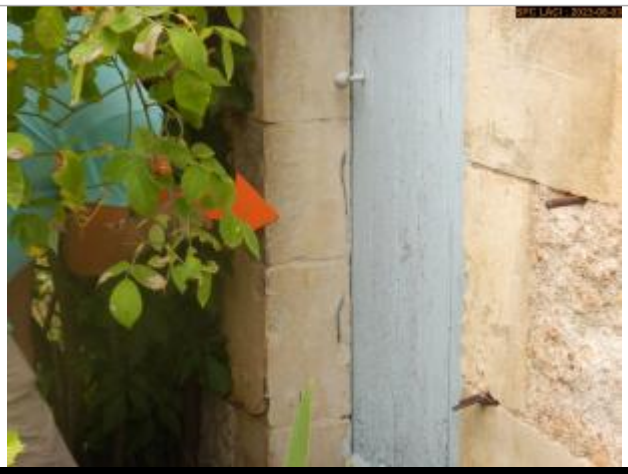
Vue du repère en 2023

Commentaires : Ce repère de crue est une marque gravée sur l'encadrement gauche de la porte en bois bleue sur la façade côté Château. Plus précisément, il se trouve à 0.71 m au-dessus du sol.

Texte : 1913
Maximum de l'inondation : Oui
Visibilité : Non **État du repère :** Bon
Pérennité : Longue **Repère calculé :** Non
PHEC : Non
