Commune : **CAPESTERRE-BELLE-EAU**

# Bananier CBE - MGVH

**Unité de gestion :** Guadeloupe
**Code :** WEB_S_202405164646 **Date de mise à jour :** 16/05/2024
**Auteur :** DEAL971

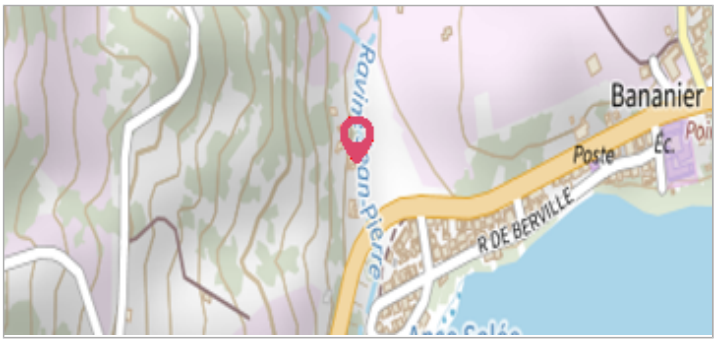
Vue entre la maison et la ravine

**Commentaires :** La maison se situe dans une cuvette, en rive droite de la ravine Jean-Pierre. Elle fait l'objet d'un statut MGVH. L'inondation est arrivée très rapidement (une dizaine de minutes) et est repartie rapidement également (une vingtaine de minutes).
La hauteur atteinte par l'eau a été prise depuis la socle de la maison : 2.70m, et depuis la terrasse en hauteur : 0.35m.
La hauteur maximale a été atteinte lors de l'épisode Fiona (16/09/2022) mais s'est reproduit avec moins d'intensité lors de l'épisode Tammy (23/10/2023).
